ISA CONSORCIO TRANSMANTARO

Estudio de Impacto Ambiental Detallado "Enlace 220 kV
Belaunde Terry – Tarapoto Norte (2 Circuitos), Ampliaciones
y Subestaciones Asociadas"

CAPÍTULO 4

LÍNEA BASE AMBIENTAL DEL ÁREA DE INFLUENCIA DEL PROYECTO

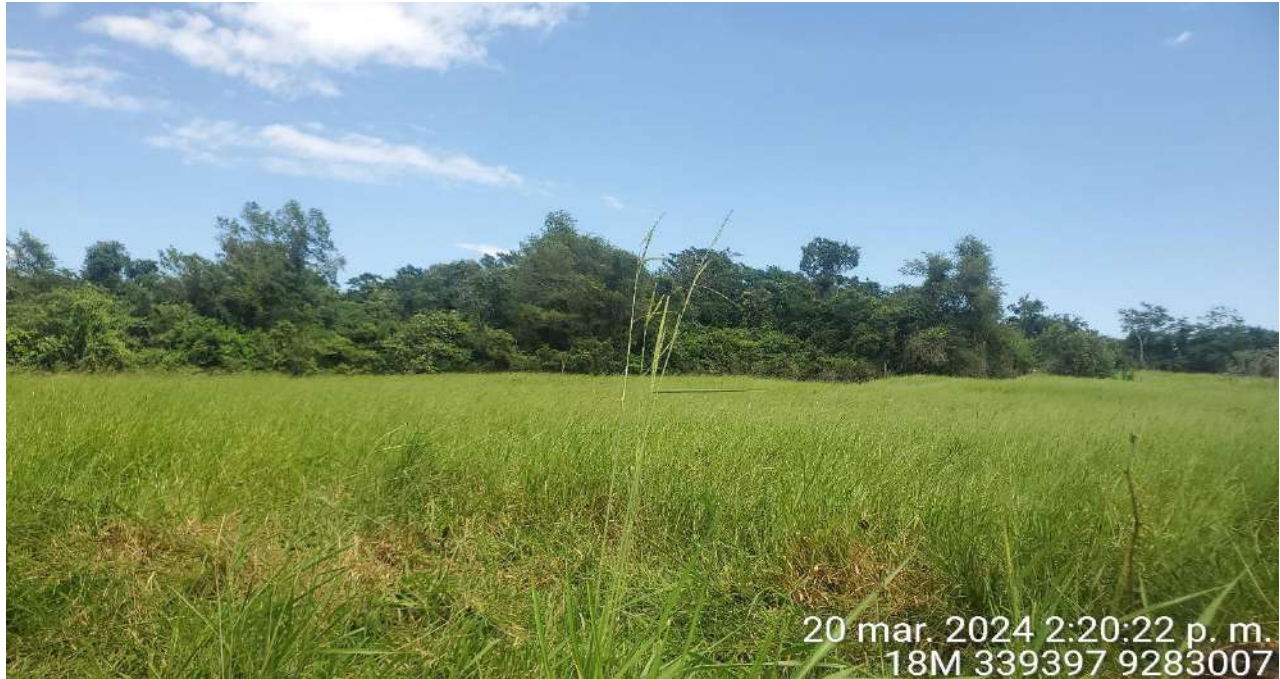
Ilustración 4.1-2: Depósito aluvial

Vista de la zona de emplazamiento de la futura Subestación Tarapoto Norte

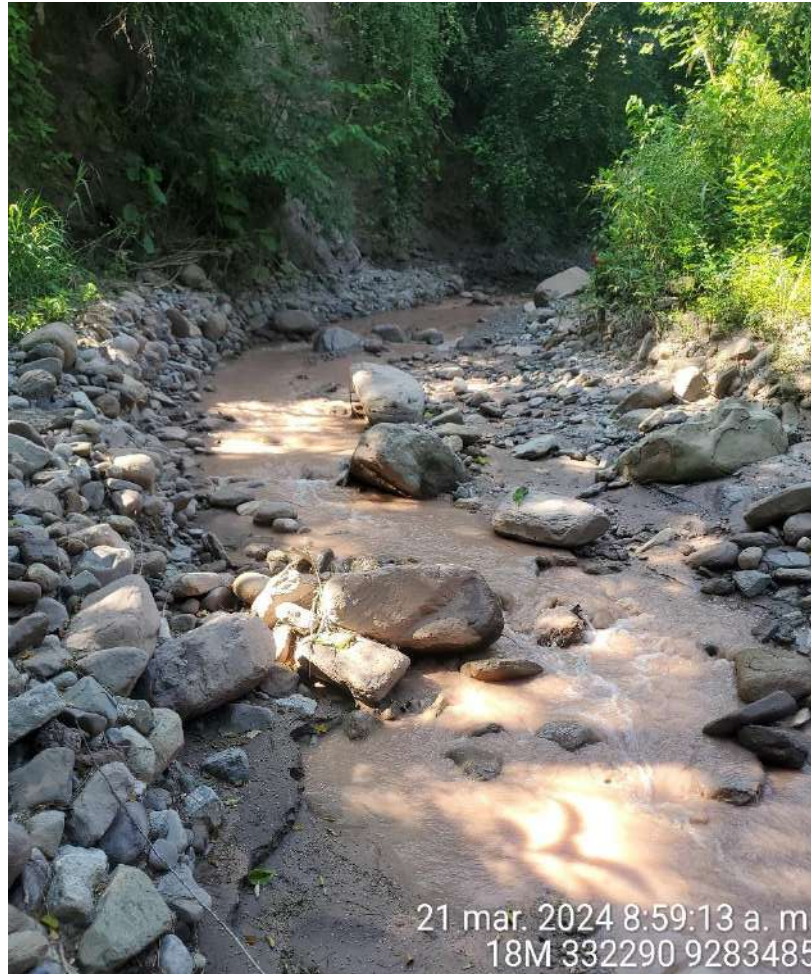
Ilustración 4.1-3: Depósitos fluviales

Nota: Fotografía correspondiente a los depósitos fluviales de la Quebrada Talliquiwi, cerca de su desembocadura en el Río Mayo. entre las torres T173V y 174V

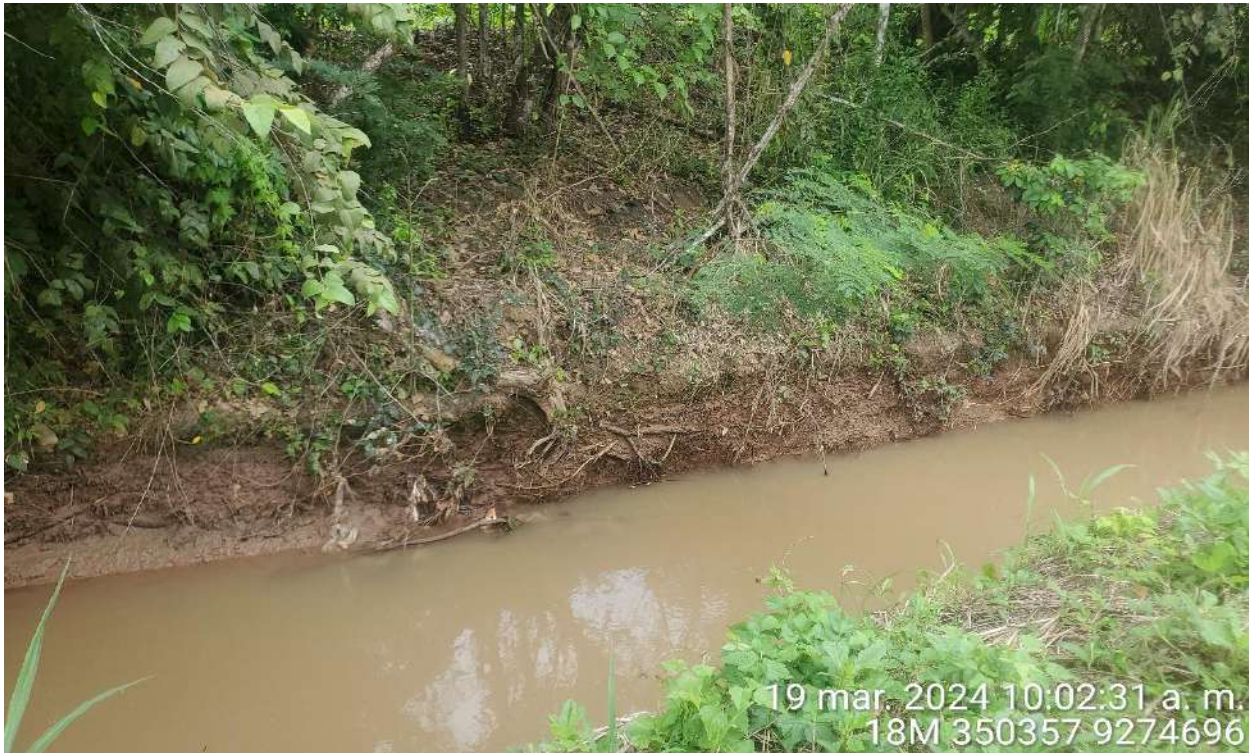
Ilustración 4.1-4: Formación Ucayali

Nota: Fotografía tomada en el canal de irrigación 23D Alfonso Silva, cercano al punto de seccionamiento de la variante L-1017
Fuente: Trabajo de campo 2024, INERCO Consultoría Perú S.A.C.

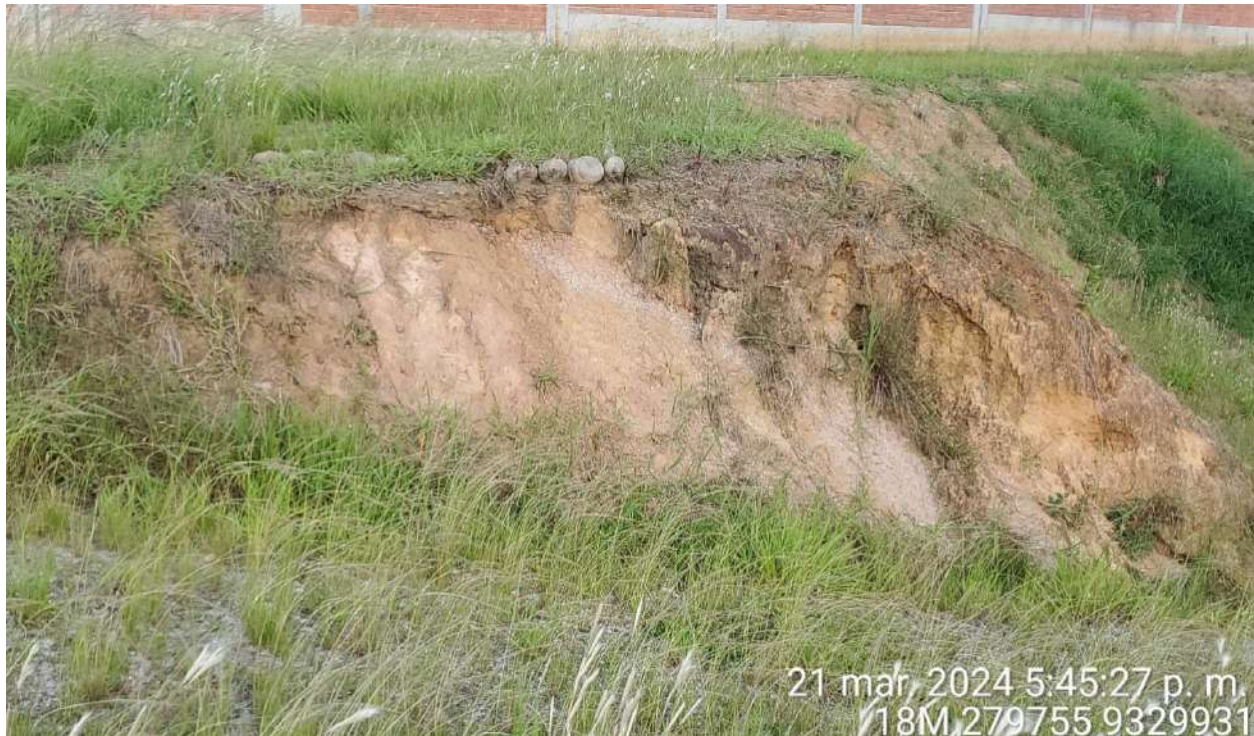
Ilustración 4.1-5: Formación Ipururo

Nota: Fotografía tomada a la salida de la Subestación existente Belaunde Terry
Fuente: Trabajo de campo, INERCO Consultoría Perú S.A.C., 2024

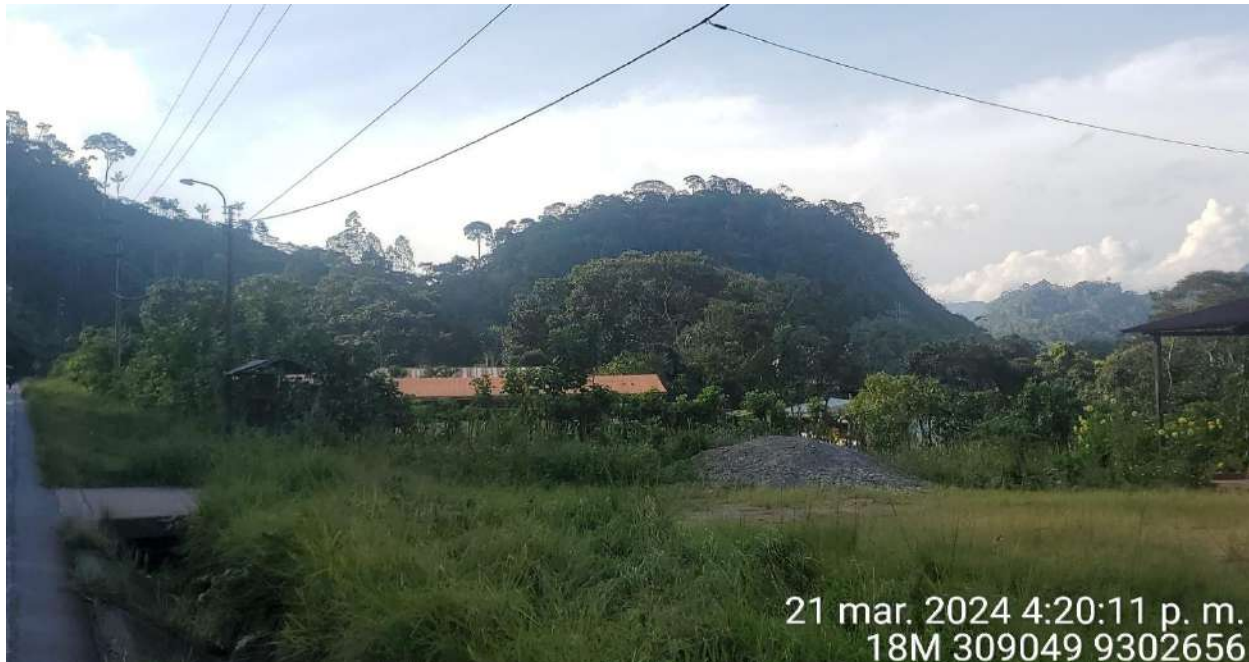
Ilustración 4.1-6: Domo salino

En la zona del proyecto se cruzan dos domos salinos, un primer domo conformado por anhidrita y yeso ubicado en la carretera a Jepelacio, pasando los baños termales de San Mateo, al sur de la localidad de Moyobamba, con un ancho aproximado de 450 m por 850m de largo, limitado al Este por una falla regional de rumbo. El segundo domo se encuentra al Nororiente de la localidad de Roque, sobre el cual se encuentra un tramo del Enlace 220 kV Belaunde Terry – Tarapoto Norte y que corresponde al Domo Campana, cuya estructura tiene una altura aproximada de 300

m vista desde Pampa Hermosa, un ancho de 2.5 km por 4.0 km de largo, limitado por un par de fallas inversas regionales. Desde un enfoque estratigráfico y considerando el ámbito de estudio, este domo salino se origina por un proceso de fallamiento inverso lo cual lo dota de características similares a estructuras a nivel regionales; sin embargo, a nivel local, presentan estructuras que no guardan relación con otras características tectónicas y están influenciadas por la actividad emergente del domo⁷.

Las unidades estructurales (fallas y/o pligues) asociadas a los domos se encuentran distribuidas entre las torres T9 y T11, al margen izquierdo de la Quebrada Rumiayacu. Este fallamiento presenta rumbo NE-SO originando un domo salino que produce la discontinuidad de la formación Grupo Oriente - Formación Cushabatay. Por otro lado, entre las torres T32 y T33 se identifica la presencia de otro domo salino, este se ubica al margen derecho del Río Gera, cerca de la desembocadura del Río Mayo; este domo estaría asociado a una falla normal con rumbo NO-SE que en conjunto con un anticlinal definido han dado como resultado la formación de este domo, siendo el elemento que representa la discontinuidad asociadas a la formación Sarayaquillo. Finalmente, a lo largo del recorrido de las torres T91 y T94, se ubica parte del "Domo Campana", un domo salino de relieve agreste, asociado a escarpas y colinas empinadas; que posiblemente ha sido generado por acción de la Falla Campana (con rumbo N15°W), este domo es el que presenta mayor dimensión y fácilmente distinguible desde las localidades de Alto San Juan y Somos Libres.

Es una falla inversa de rumbo N30°O, que tiene 40 km de largo; que ha levantado el bloque oriental constituido por la Formación Sarayaquillo y el Grupo Oriente contra la Formación Chambira. A esta falla se le asocia la formación y levantamiento del domo salino denominado "Campana", que se puede ubicar cercano al vértice BETA_V20NN.

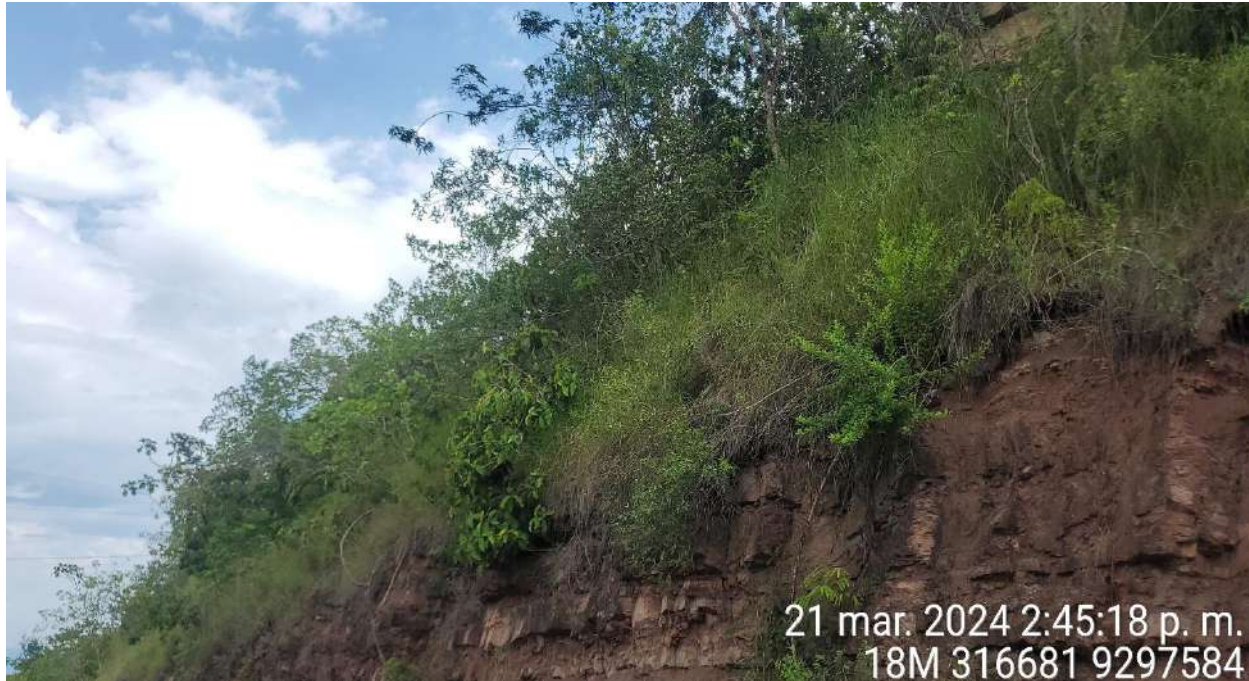
Ilustración 4.1-7: Formación Chambira

Nota: Fotografía tomada entre los vértices T124N y T125

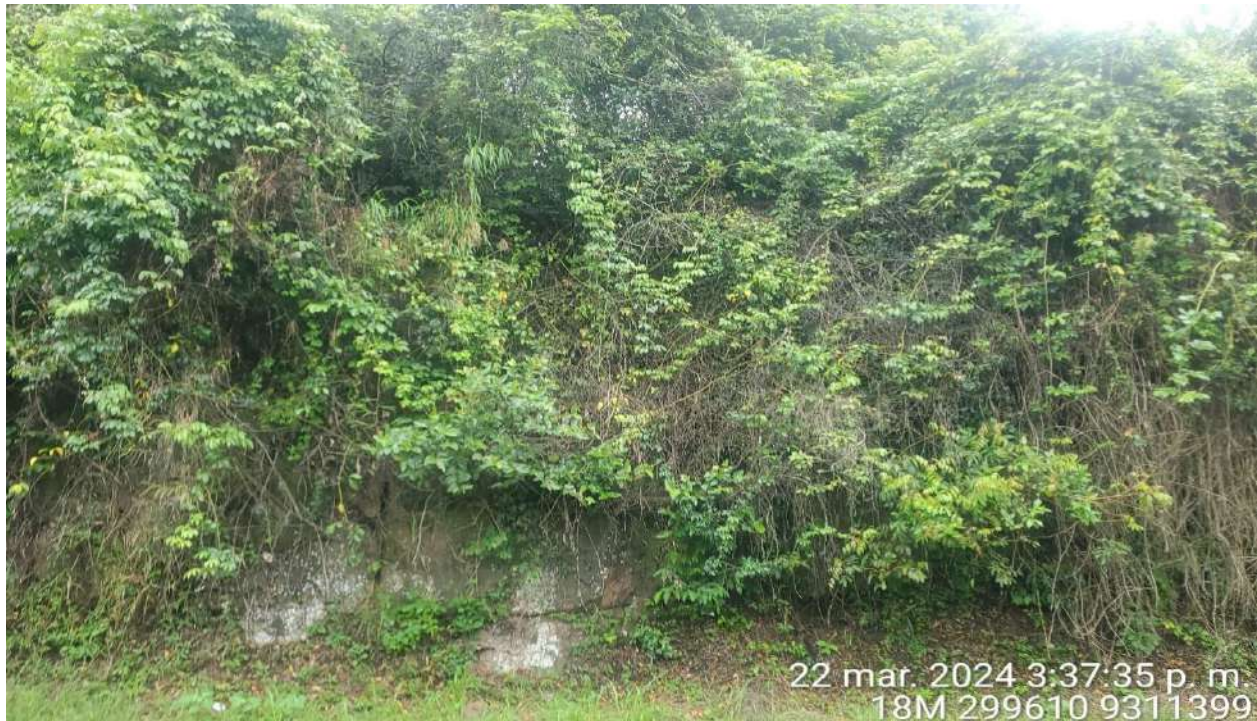
Ilustración 4.1-8: Formación Pozo

Nota: Fotografía de la presencia de la formación Pozo, al margen izquierdo de la carretera Belaúnde Terry, entre las torres T72 y T73N

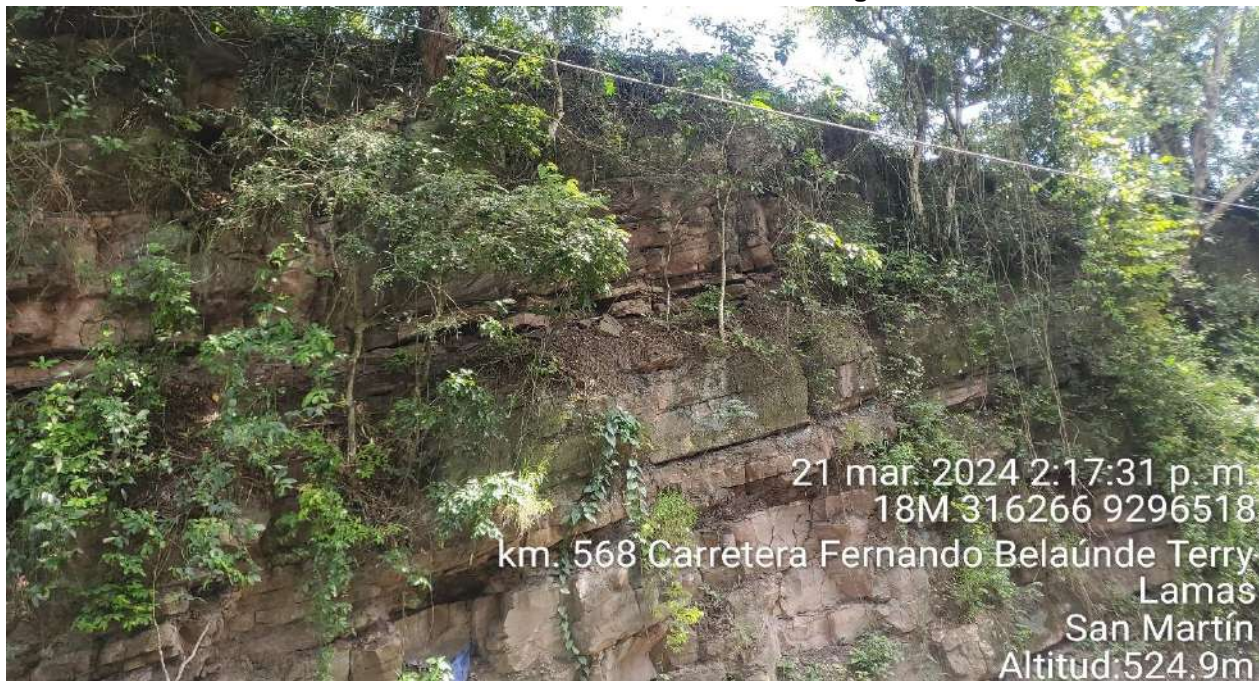
Ilustración 4.1-9: Formación Yahuarango

En relación a su distribución, se ha identificado que esta unidad se presenta ampliamente a lo largo de toda el área de estudio, es fácilmente identificable en zonas cercanas a las localidades de Tabalosos desde la torre T118 hasta la T123 y entre T106 y T114 a la altura de la localidad de Machingao, donde se identifica ampliamente formando relieves montañosos que han surgido como resultado de la presencia de fallas y pliegues. Esta condición posiblemente generó la intrusión de otras formaciones geológicas que han desplazado a la Formación Yahuarango hasta la altura de la localidad de Alto San Juan, inmediatamente después de la Falla Campana a la cual se le asocia la presencia de un domo salino (Domo Campana). A partir de dicha localidad, la Formación Yahuarango se extiende a partir entre las torres T86 a T90 y entre la T58 y T66 en la localidad de Alfonso Ugarte.

De la inspección en sitios de torre esta unidad geológica en el sitio de torre T113, el material recuperado hasta 4.50 m de profundidad consistió en capas limosas, las superficiales (hasta 1.0 m) de alta compresibilidad, de tonos amarillento y marrón con intercalaciones grises, de consistencia dura a rígida y humedad media. Sin presencia de nivel freático.

Nota: Fotografía tomada cerca de la localidad de Bajo Piura, entre las torres T126 y T127N

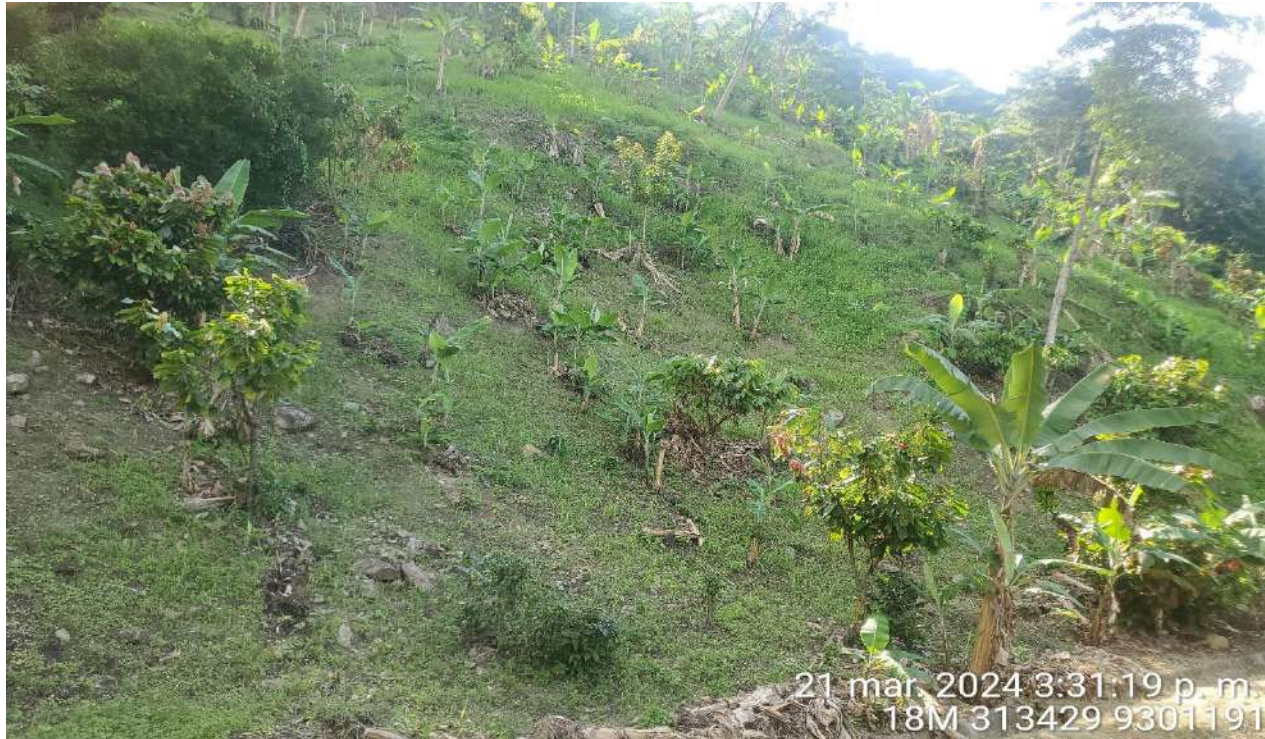
Ilustración 4.1-10: Formación Vivian

Nota: Fotografía tomada al margen derecho de la carretera Belaúnde Terry, próxima a la ubicación entre las torres T114 y T115

Su identificación fue complicada, principalmente porque sus afloramientos se encuentran en relieves montañosos y, debido a las características del entorno, casi siempre están cubiertos de vegetación. No obstante, fue posible ubicar afloramientos al margen derecho de la Carretera Belaunde Terry, con dirección a la ciudad de Moyobamba. Los afloramientos se encuentran de forma intermitente, y se puede ubicar entre las torres T55 y T57 y continúan de forma intermitente hasta la torre T102 donde se interrumpe a causa de la falla Tangarana (rumbo NO-SE), donde y por la intrusión de la Formación Chonta, hasta la torre T105, extendiéndose en forma de franja alargada hasta la las torres T115, T116 y T117.

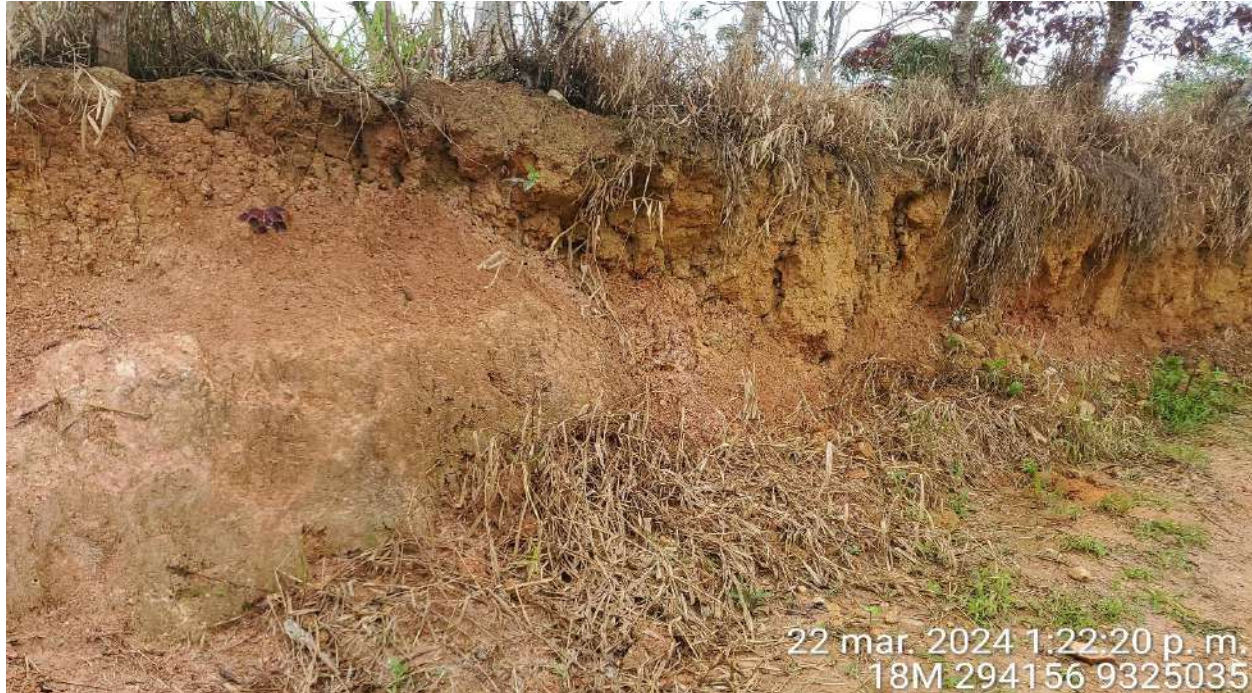
Ilustración 4.1-11: Formación Chonta

La distribución de los afloramientos de esta unidad se puede distinguir en dos secciones del recorrido de la Línea Belaúnde Terry – Tarapoto Norte; el primero cerca de la localidad de Tangarana entre las torres T103 y T104, distribuyéndose en forma de franjas alargadas hasta las proximidades de la localidad de Tabalosos. El segundo tramo se dispone entre la estructura T38 y T54.

Nota: Fotografía tomada en el área de influencia directa entre las torres T36 y T37

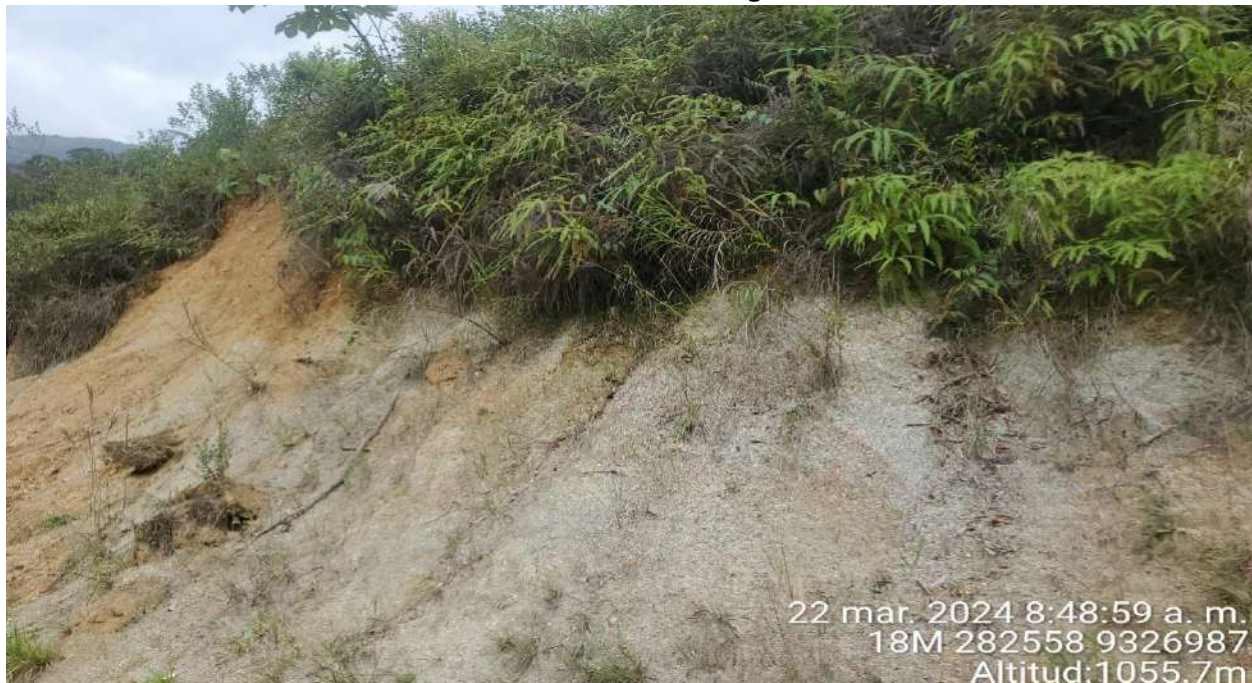
Ilustración 4.1-12: Formación Agua Caliente

Respecto a su distribución, los afloramientos de la formación Agua Caliente están asociados a la Formación Kushabatay y se disponen de forma discontinua a lo largo del recorrido del Enlace 220 kV. Su emplazamiento se encuentra asociado a las torres T36, T48 y T49 siguiendo su emplazamiento discontinuo en forma de franjas largas y alargadas hasta a la altura de la T12 cerca a la desembocadura del Río Gera.

Nota: Fotografía tomada entre las torres T11N y T12

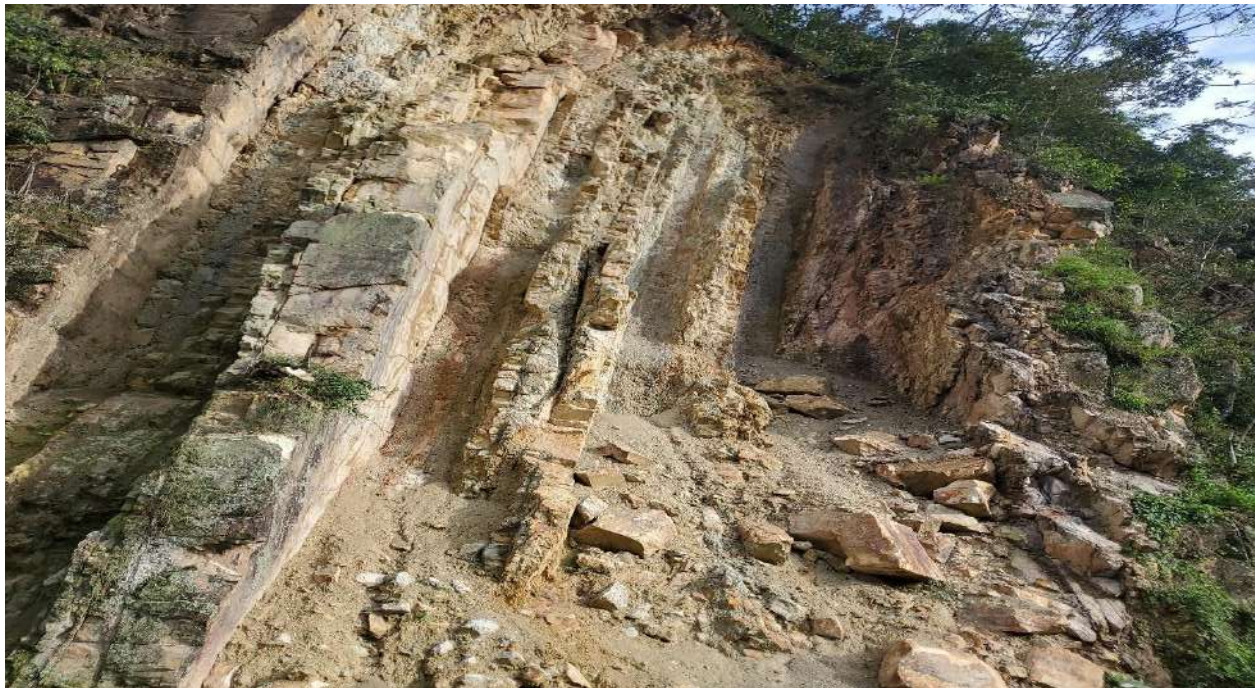
Ilustración 4.1-13: Formación Esperanza

Su distribución es similar a las otras unidades del Grupo Oriente, con el inconveniente de que sus afloramientos están frecuentemente cubiertos por suelo y vegetación muy desarrollada. Es posible observar algunos afloramientos en el distrito Jepelacio, donde se exponen algunas secciones de la Formación Esperanza. En relación al posicionamiento de torres, esta unidad se distribuye de forma intermitente y principalmente se puede ubicar en la proyección del emplazamiento de las estructuras T12, T13, T14 y T35. Es posible observarla asociada a la Formación Agua Caliente entre las torres T45 y T55, aunque estas torres no se dispongan sobre la Formación Esperanza.

Nota: Fotografía tomada en la Carretera Belaúnde Terry cercano a la T12

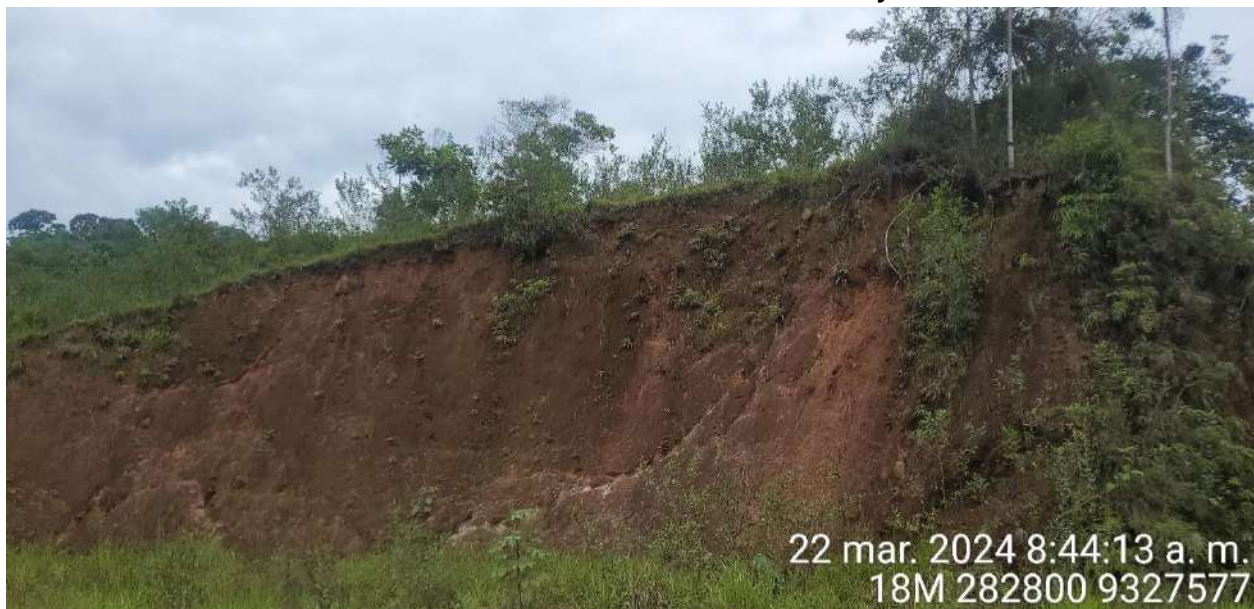
Ilustración 4.1-14: Formación Kushabatay

Estratigráficamente, esta infrayace a la formación Sarayaquillo, por lo que se espera que los grosores de los estratos de areniscas disminuyen al igual que el tamaño de sus granos. Por otro lado, la formación Cushabatay suprayace a la formación Esperanza presentando areniscas, limolitas y limoarcillitas gris verdosas y rojizas en estratos menores de 1 m.

Nota: Fotografía tomada en la Carretera Baños Termales, próximo a la Quebrada Rumiyacu.

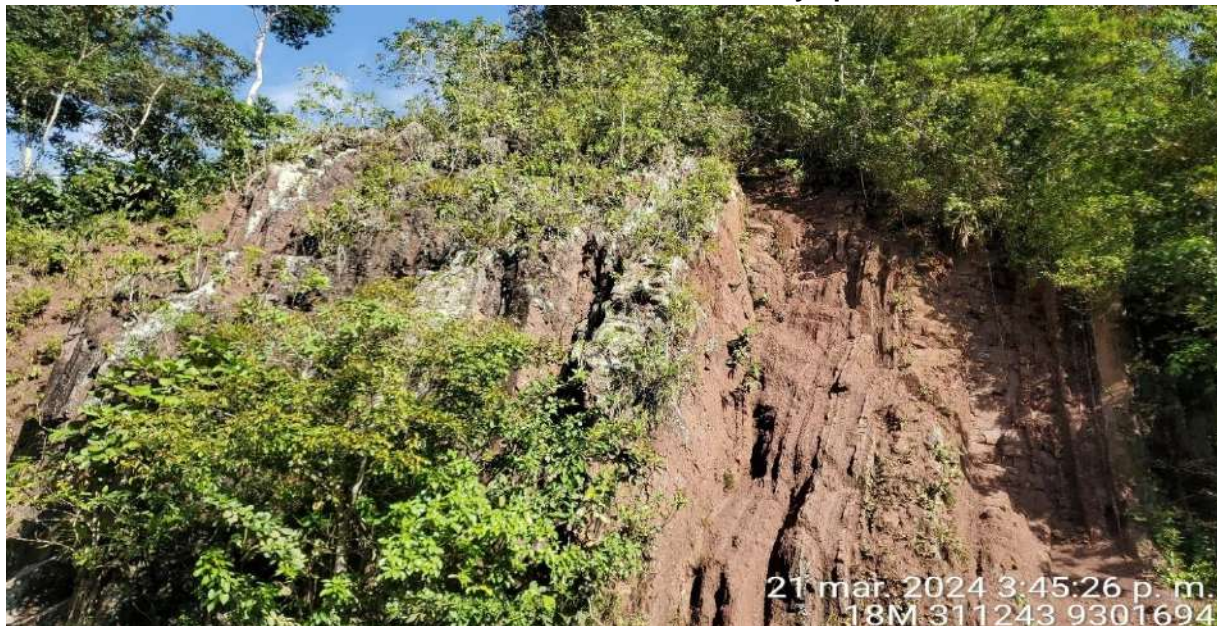
Ilustración 4.1-15: Formación Sarayaquillo

Una de las características principales es que forma los núcleos de estructuras y pliegues anticlinales, observables en la carretera hacia Moyobamba a lo largo de las cadenas montañosas que acompañan el recorrido del Río Gera. Esta unidad se expone en los núcleos de los anticlinales y anticlinales fallados, está asociada espacialmente con los domos salinos que existen en la región. Por ejemplo, en la desembocadura del Río Gera en el Río mayo se puede observar un domo salino que acompaña a formaciones montañosas asociadas a la Formación Sarayaquillo. Precisamente, los afloramientos de esta formación se disponen en cuatro tramos del Enlace 220 kV Belaunde Terry – Tarapoto Norte y casi siempre acompañados de las intrusiones de los domos salinos. Los afloramientos se observan a lo largo del recorrido de la Carretera de Belaunde Terry. El primero, cercano entre a las localidades de Baños Termales y Algarrobos, asociados a las torres T4 a T11. El segundo afloramiento se dispone de manera significativa y en forma de franjas gruesas prácticamente en todo el recorrido comprendido entre las torres T16 y T17 donde su disposición se conforma en una franja delgada hasta el emplazamiento de la T24 hasta T33. Finalmente, se identifica el tercer afloramiento entre localidad de Somos Libres, donde esta formación se dispondría bajo la forma de una franja gruesa entre las torres T94 y T100 cerca a esta zona se identifica la Falla Campana y el domo salino (Domo Campana) que serían los responsables de la discontinuidad de esta formación geológica.

De los análisis en sitio de torre, se identifica que a 1.0 m de profundidad la estructura de esta formación consistió en capas limosas de tonos rojizos, altamente plásticas, de humedad media y consistencia blanda; posteriormente, entre 1.0 y 3.50 m, el material es arcilloso de color rojizo y amarillento, de baja plasticidad, humedad media y consistencia rígida; y entre 3.50 y 4.50 m, se encuentran capas de limo, de color rojizo, consistencia rígida y humedad media.

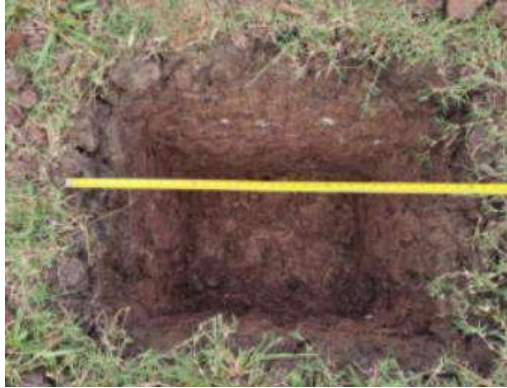
Referencia de torres y/o componentes	Unidad geológica		Descripción	Foto representativa
	Símbolo	Nombre		
T40, T41 y T44 de la L-1017, T1, T2, T3 y T4 de la L-1018, T166, T167, T168, T169, T170, T171, T172, T173, T174, T175, T176, T177, Portico, Portico C1, Portico C2, T1_C1, T1_C2, T18, T19, T2_C1, T20, T21, T22, T23, T3_C1, T3_C2 de la LT 220kV, LT 220 Kv Tarapoto – Belaúnde Terry Subestación Nueva Tarapoto Norte Ampliación de Subestación Belaunde Terry	Qh-al	Depósito aluvial	<p>Depósitos Aluviales conformados por acumulaciones no consolidadas de arcillas, limos, arenas y gujarros embebidos en una matriz limosa, café habano, mal seleccionados, con cantos de rocas sedimentarias, producto de la meteorización y transporte de formaciones cercanas</p> <p>El relieve de esta formación es suave a moderado, levemente ondulado, conformado por lomadas y colinas redondeadas y amplias en la zona.</p> <p>De la evaluación en campo se verifica que no se van a presentar inconvenientes de inestabilidad que puedan llegar a afectar los componentes del Proyecto.</p>

<p>Fotografía tomada en el sitio de torre T44 a la llegada de la nueva Subestación Tarapoto Norte.</p>

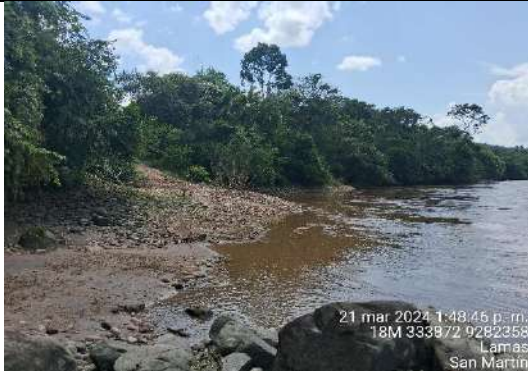
LT 220 Kv Tarapoto – Belaúnde Terry	Qh-fl	Depósitos fluviales	<p>Gravas y arenas depositadas a lo largo de los ríos. No existen emplazamientos de algún tipo de estructura sobre esta unidad geológica</p>

<p>Fotografía tomada entre los depósitos fluviales del Río Mayo entre T160 y T161</p>

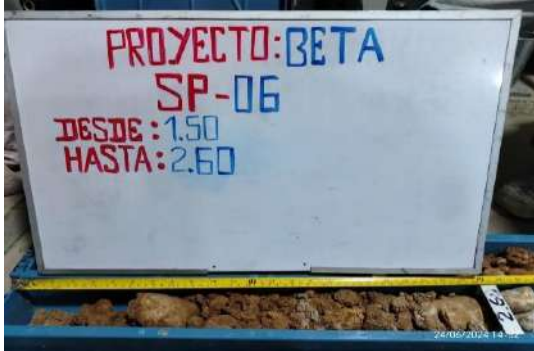
Referencia de torres y/o componentes	Unidad geológica		Descripción	Foto representativa
	Símbolo	Nombre		
---	NQ-u3	Formación Ucayali	Entre la superficie y los 2.60 m de profundidad, esta unidad se compone entre gravas arenosas ($\approx 1"$) subredondeadas a redondeadas, con material arcilloso de tono marrón; posteriormente entre 2.60 y 12.0 m, se observaron capas de limo arcilloso y/o arcilla limosa, con presencia de arena y algo de clastos pequeños subredondeados, de color marrón y beige, de plasticidad moderada.

Muestra de la Formación Ucayali cerca de la zona de seccionamiento de la variante L-1017
T132, T133, T134, T135, T136, T137, T138, T139, T140, T141, T142, T143, T144, T145, T146, T147, T148, T149, T150, T151, T152, T153, T154, T155, T156, T157, T158, T159, T160, LT 220 Kv Tarapoto – Belaúnde Terry	Nmp-i3	Formación Ipururo	En la exploración del subsuelo para esta unidad en general se encontró que el terreno lo conforman suelos residuales hasta los 4.5 m de profundidad, compuestos por capas interdigitadas de limo arenoso y arcilla arenosa, de tonos marrón claro a amarillento y algunos grises, humedad media, plasticidad baja a alta y consistencia blanda a firme. No se encontró nivel freático.

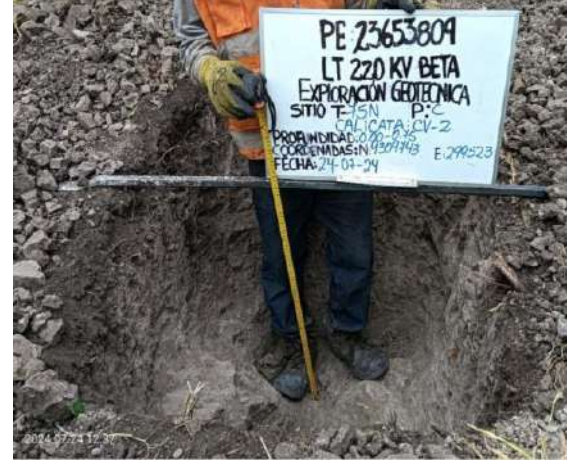
Referencia de torres y/o componentes	Unidad geológica		Descripción	Foto representativa
	Símbolo	Nombre		
, LT 220 Kv Tarapoto – Belaúnde Terry Variante L- 1017				
T67, T70 y T71 LT 220 Kv Tarapoto – Belaúnde Terry	P-poz3	Formación Pozo	Los sitios de torres están constituidos por lodolitas abigarradas, rojas a púrpuras interestratificadas con lutitas gris claras a marrones; hay presencia de areniscas gris claras blancas de grano fino, friables, con algunos niveles de carbón, calizas y lodolitas calcáreas gris verdosas. Sobre la superficie de este sector no se observan afloramientos rocosos, solamente materiales residuales de la unidad.

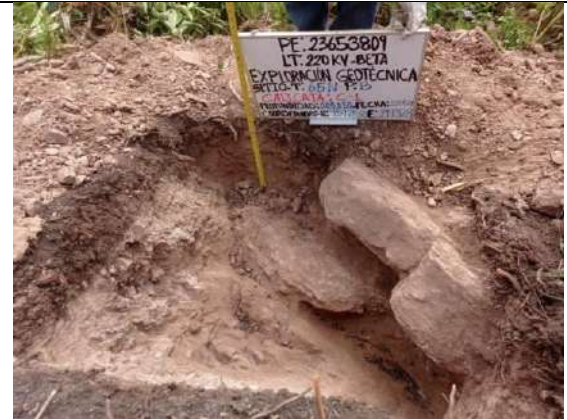
Sitio de torre T58

Sitio de torre T67
T58, T59, T60, T61, T62, T63, T64, T65, T66, T86, T87, T88, T89, T90, T106, T107, T108, T109, T110, T111, T112, T113, T114, T118, T119, T120, T121, T122 y T123 de la LT 220kV, LT 220 Kv Tarapoto – Belaúnde Terry	P-y3	Formación Yahuarango	Conformada por lodolitas y limoarcillitas de color rojo oscuro a concho de vino y violáceas en estratos medios a gruesos, intercalados con limolitas y areniscas grises. Sobre la superficie de este tramo se observan afloramientos rocosos de tonalidad violácea y materiales residuales de la unidad; las capas buzan hacia el Este, inclinadas hacia el eje del pliegue sinclinal que se identifica en el área. Es posible que se requiera construir trinchos para dar soporte a las

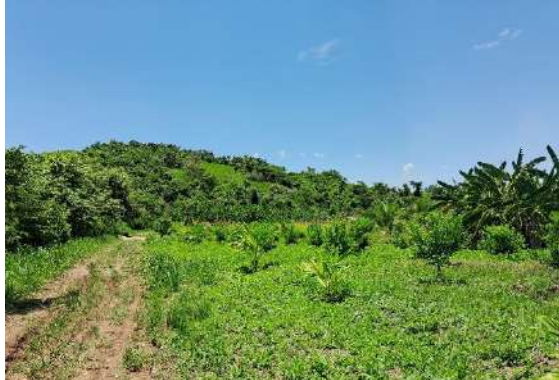
Referencia de torres y/o componentes	Unidad geológica		Descripción	Foto representativa
	Símbolo	Nombre		
			cimentaciones de algunas de estas torres por las pendientes pronunciadas que hay en la zona.	
---	Ks-c,h,cb,y3	Formación Cachiyacu - Huachpayacu, Casa Blanca, Yahuarango	Basado en areniscas de tonalidades grises. Sobre esta unidad geológica no proyectan torres o componentes, sus afloramientos se limitan al área de estudio de suelos indirecta aproximadamente a 175 m de T3 de la variante L-1018.

Fotografía tomada entre cerca del afloramiento de la Formación Cachiyacu - Huachpayacu, Casa Blanca, Yahuarango
T55, T56, T57, T102, T105, T115, T116, T117, LT 220 Kv Tarapoto – Belaúnde Terry	Ks-v	Formación Vivian	Consta en la base de estratos medianos de areniscas cuarzosas de apariencia maciza, grano fino y color blanco a blanco amarillento, con coloraciones cremas a marrón rojizas por meteorización; en la parte superior se encuentran estratos delgados de lutitas grises intercalados con areniscas. Sobre la superficie de este tramo se observan afloramientos rocosos de areniscas, así como grandes bloques subangulares rodados y materiales residuales de la unidad.

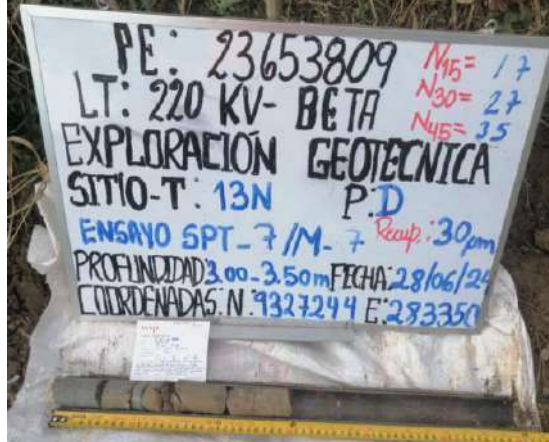
Referencia de torres y/o componentes	Unidad geológica		Descripción	Foto representativa
	Símbolo	Nombre		
T12, T13, T14 y T35 LT 220 Kv Tarapoto – Belaúnde Terry	Ki-e3	Formación Esperanza	Constituida principalmente por limoarcillitas grises intercaladas con areniscas finas algo carbonosas, y con algunos estratos delgados de calizas grises. Sobre la superficie de este sector no se observan afloramientos rocosos, solamente materiales residuales de la unidad. Los sitios de torre muestran zonas de pastoreo en pendientes moderadas a fuertes. No se identifican condiciones de inestabilidad que puedan afectar el sitio de torre.

Sitio de torre T12
T15, T34 y T101 de la LT 220kV, LT 220 Kv Tarapoto – Belaúnde Terry	Ki-cu3	Formación Cushabatay	Esta información está conformada principalmente por estratos de areniscas cuarzosas de tonos blanco-amarillentos, que por meteorización se muestran rojizas o marrón rojizas en superficie, con algunas intercalaciones de limoarcillitas grises. Sobre la superficie de unidad no se observan afloramientos rocosos, sino los materiales residuales propios de la unidad. Del análisis en campo se verifica que no se van a presentar afectaciones de inestabilidad que puedan llegar a afectar los sitios de torre.

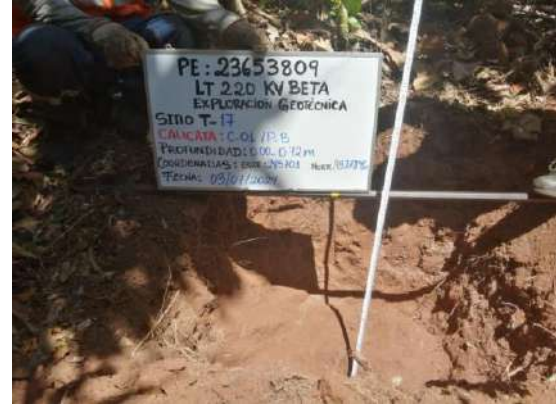
Sitio de torre T17

Referencia de torres y/o componentes	Unidad geológica		Descripción	Foto representativa
	Símbolo	Nombre		
T10, T11, T16, T17, T24, T25, T26, T27, T28, T29, T30, T31, T32, T33, T4, T5, T6, T7, T8, T9, T94, T95, T96, T97, T98, T99, T100 de la LT 220kV, LT 220 Kv Tarapoto – Belaúnde Terry	Js-s3	Formación Sarayaquillo	La Formación Sarayaquillo, que está conformada por estratos gruesos de areniscas feldespáticas de grano medio a grueso, rojizas, conglomerados, lodolitas y limolitas rojizas. Sobre la superficie de esta unidad se observan principalmente materiales residuales de la facies pelítica. De acuerdo con lo observado en campo e información secundaria se considera que no se van a presentar afectaciones de inestabilidad que puedan llegar a afectar los sitios de torre. Sin embargo, en ciertos tramos los sitios de torre se ubican sobre medias laderas y cimas de colinas, en sectores de pendientes moderadas a fuertes, por lo que se requerirán algunas filas de trinchos para dar soporte a las cimentaciones (T106 a T113).

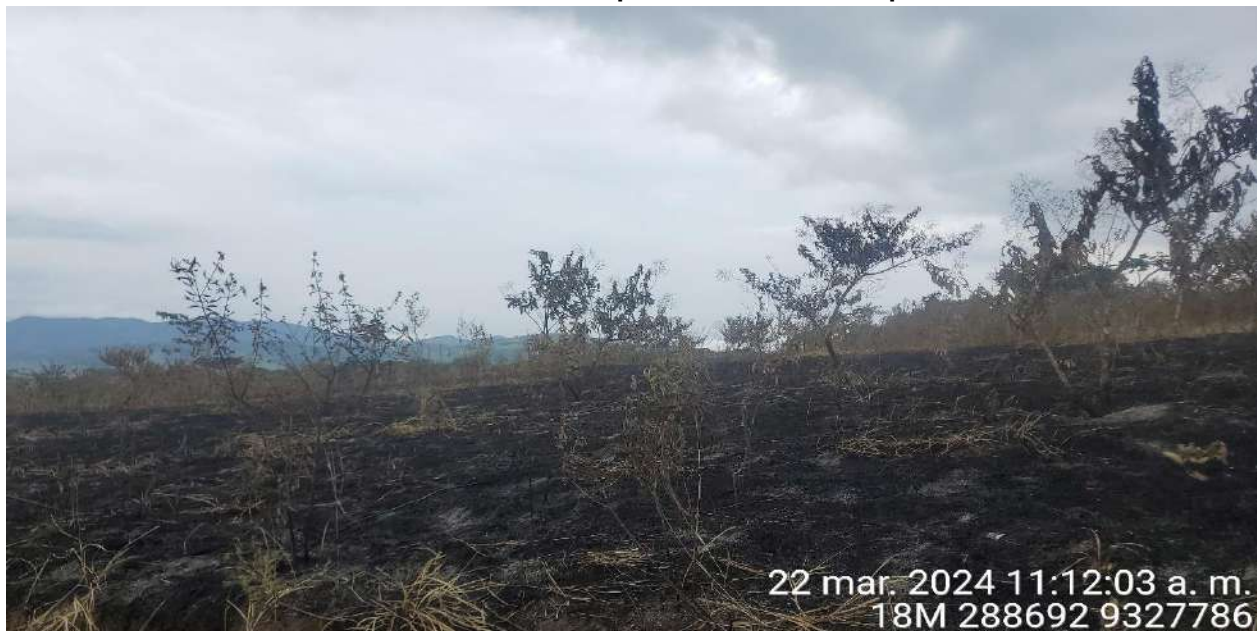
Ilustración 4.1-18: Zonas con presencia de suelos quemados

De igual forma se pueden presentar procesos antrópicos que pueden ser excavaciones o cortes, excavaciones subterráneas (túneles), rellenos o depósitos de materiales sobre el talud, disposición de residuos, la irrigación, el mantenimiento inadecuado de sistemas de drenaje y subdrenaje, la disminución de cobertura vegetal por la quema de suelos con fines agrícolas que facilitarían el desarrollo de procesos de erosión laminar.

Nota: Área de cultivos quemados entre los vértices T21 y T22

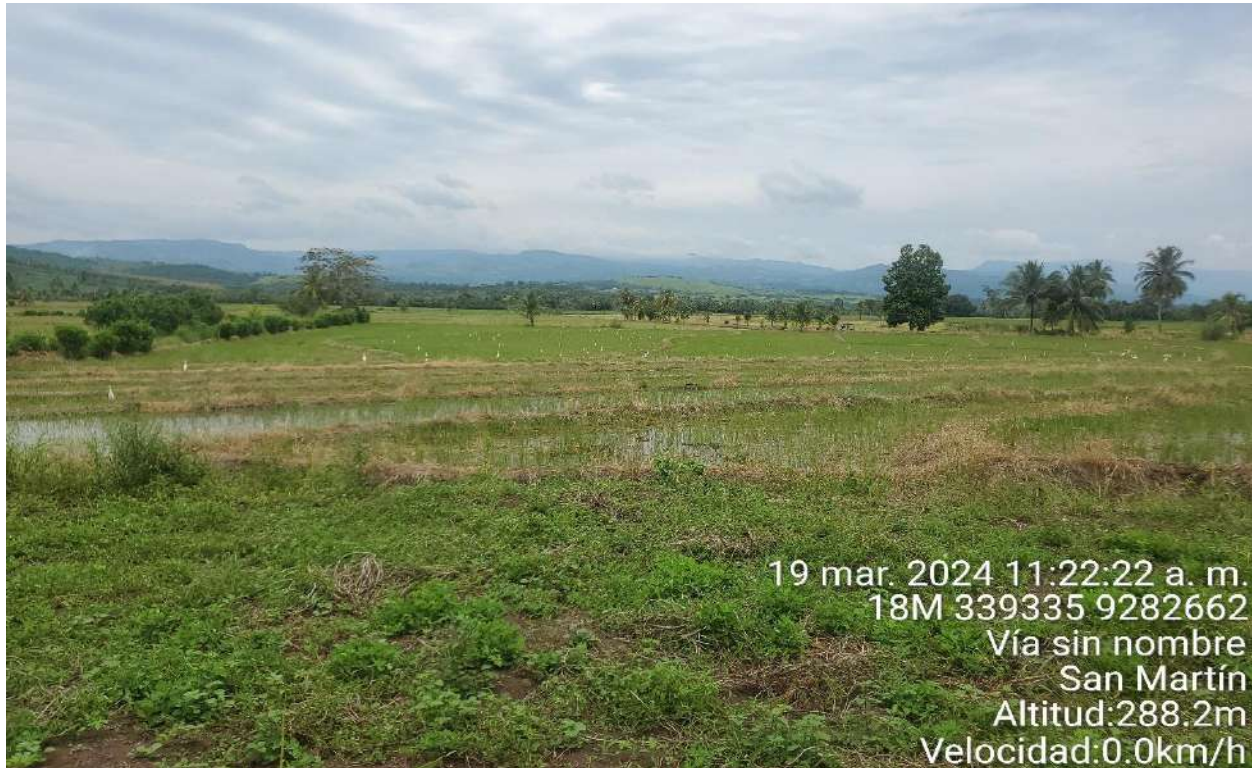
Ilustración 4.1-24: Llanura o planicie aluvial casi a nivel casi a nivel

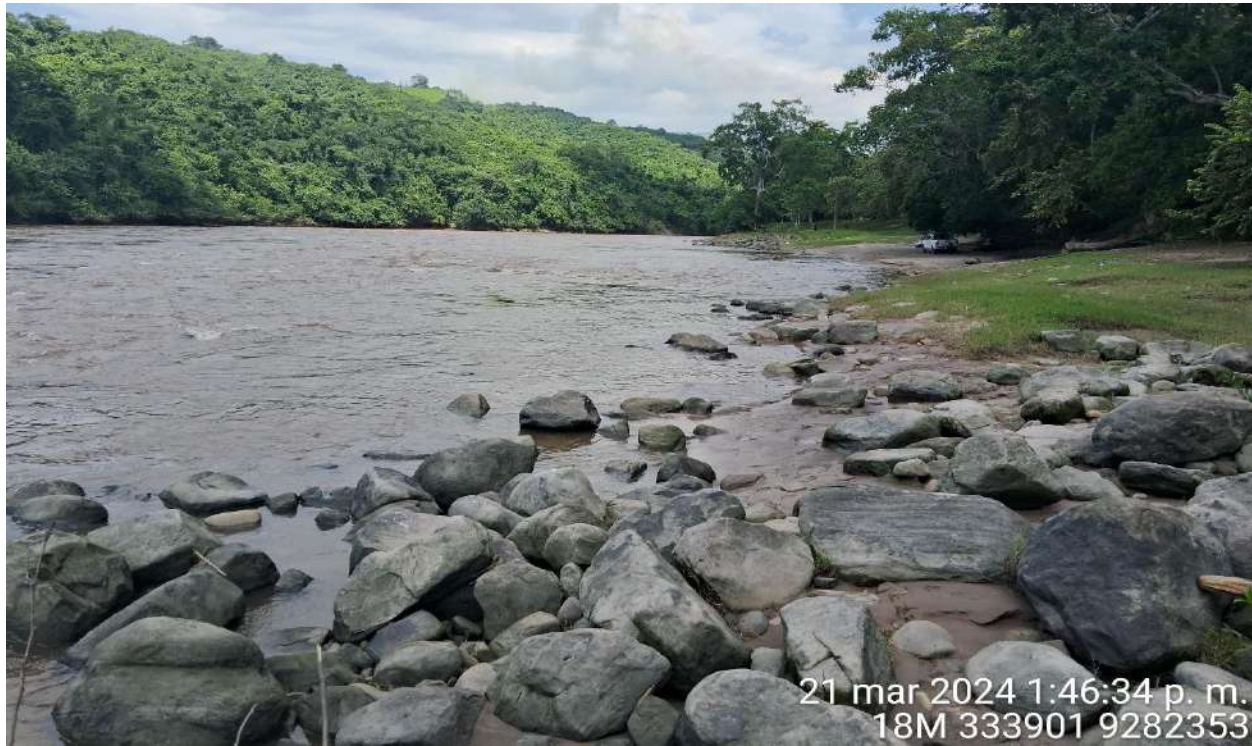
Se trata de las superficies bajas, adyacentes a los ríos principales y el mismo curso fluvial, están sujetas a inundaciones recurrentes, ya sean estacionales o excepcionales. Morfológicamente se distinguen como terrenos planos compuesto de material no consolidado y removible. Está constituida por materiales no consolidados provenientes de la denudación de las superficies de montañas y/o colinas y que son transportados por el río Mayo. En referencia al área de estudio, no se identifica algún tipo de torre u estructura sobre esta unidad geomorfológica, esto debido a que estos relieves se disponen de forma contigua a los cursos de agua como el Río Mayo o Río Gera haciendo imposible y muy riesgoso el establecimiento de infraestructura eléctrica sobre ellas.

Ilustración 4.1-25 Llanura o planicie inundable casi a nivel

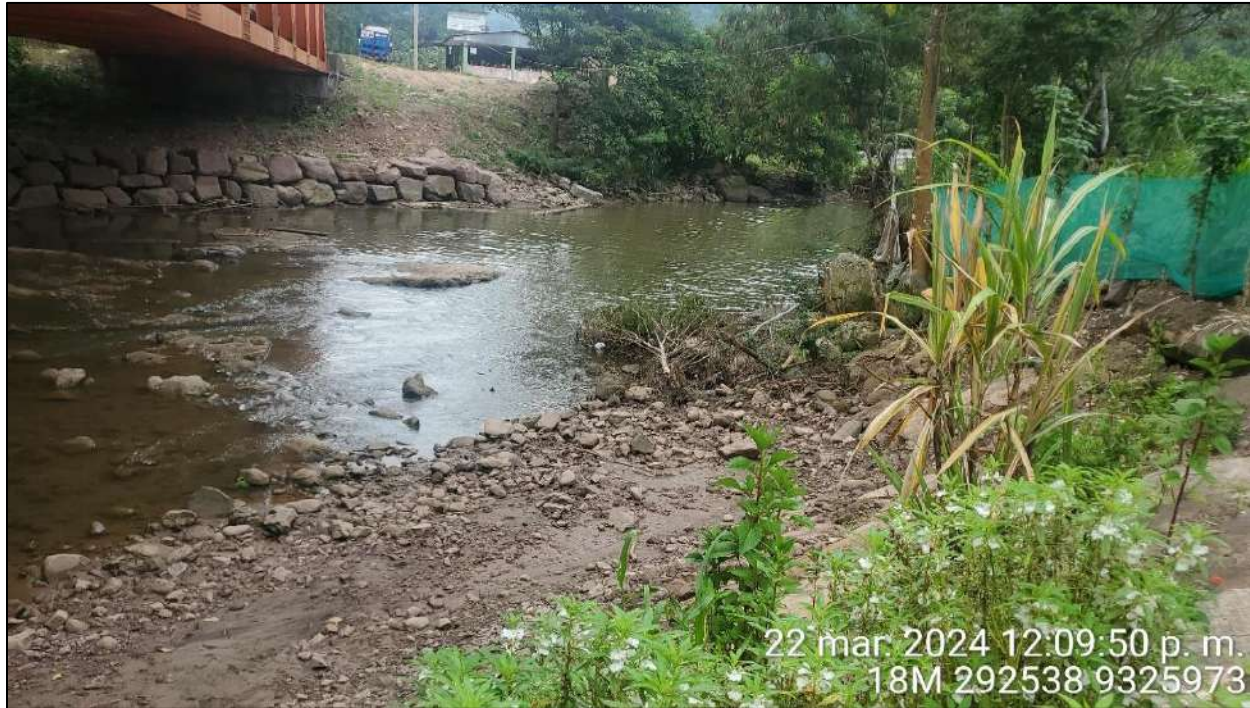
Ilustración 4.1-26: Llanura o planicie aluvial casi a nivel
