ISA CONSORCIO TRANSMANTARO

Estudio de Impacto Ambiental Detallado "Enlace 220 kV
Belaunde Terry – Tarapoto Norte (2 Circuitos), Ampliaciones
y Subestaciones Asociadas"

CAPÍTULO 4

LÍNEA BASE AMBIENTAL DEL ÁREA DE INFLUENCIA DEL PROYECTO

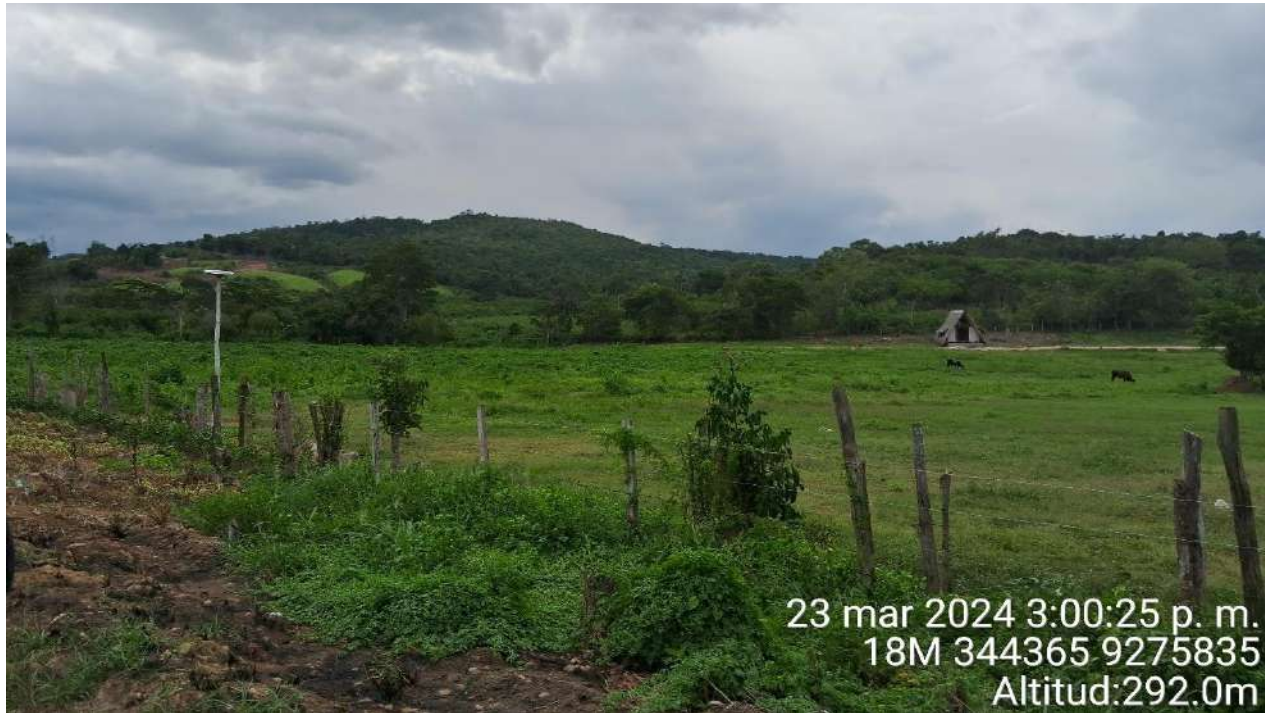
Se trata de colinas cuyas cumbres y laderas presentan superficies amplias, redondeadas a suaves y en general con pendiente suave (entre 4 y 8°) relacionadas a formaciones rocosas sedimentarias (areniscas inconsolidadas) que bordean en algunos casos las zonas de laderas de colinas estructurales o de montañas de moderada pendiente. Estos relieves corresponden a afloramientos de rocas sedimentarias que fueron reducidos por procesos denudativos. Del trabajo en campo se identificó que esta geoforma es aprovechada para el cultivo de pastizales que son utilizados para el desarrollo ganadero. En referencia con el área de estudio, esta unidad se identifica entre las estructuras T42 y T43 claramente visible en la zona de la Variante de la Variante de L.T. 138 kV Tarapoto – Picota (L-1017) y a lo largo de su recorrido, por lo general se disponen como zonas transicionales entre las llanuras aluviales y las cadenas colinosas de mayor pendiente.

Ilustración 4.1-27 Lomada en roca sedimentaria ligeramente inclinadas

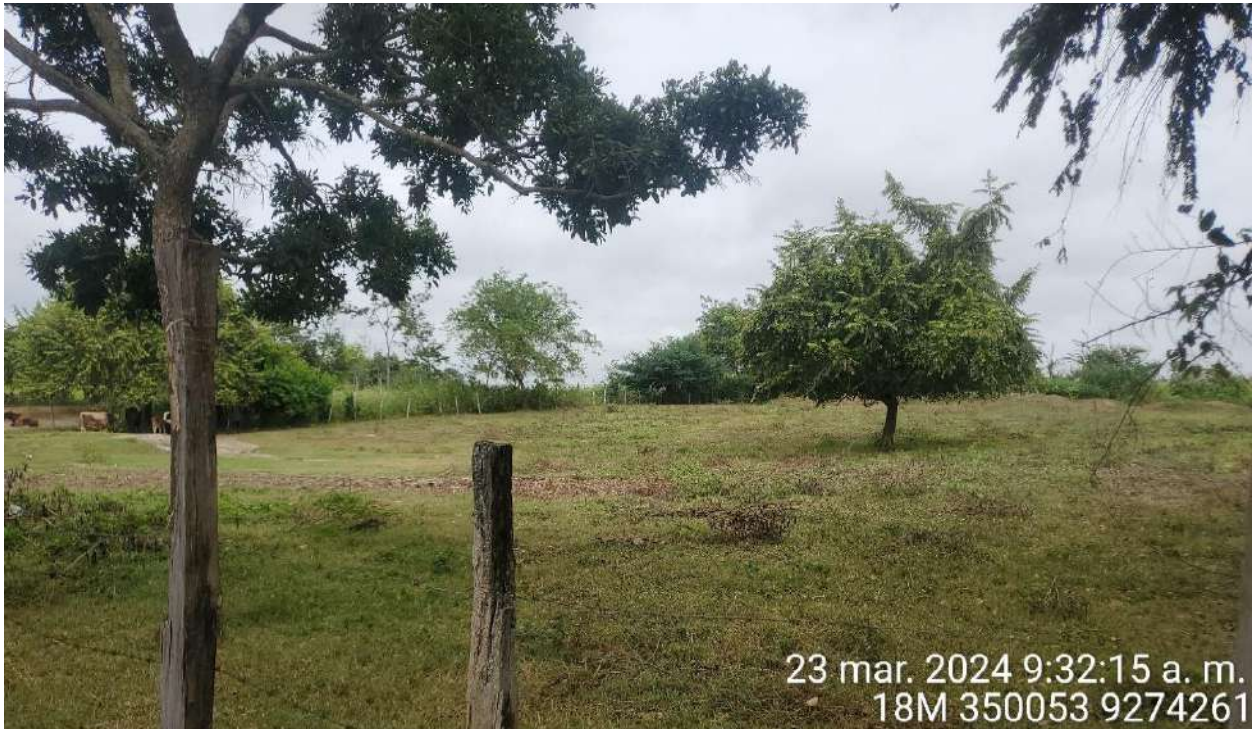
Ilustración 4.1-28: Lomada en roca sedimentaria ligeramente inclinadas

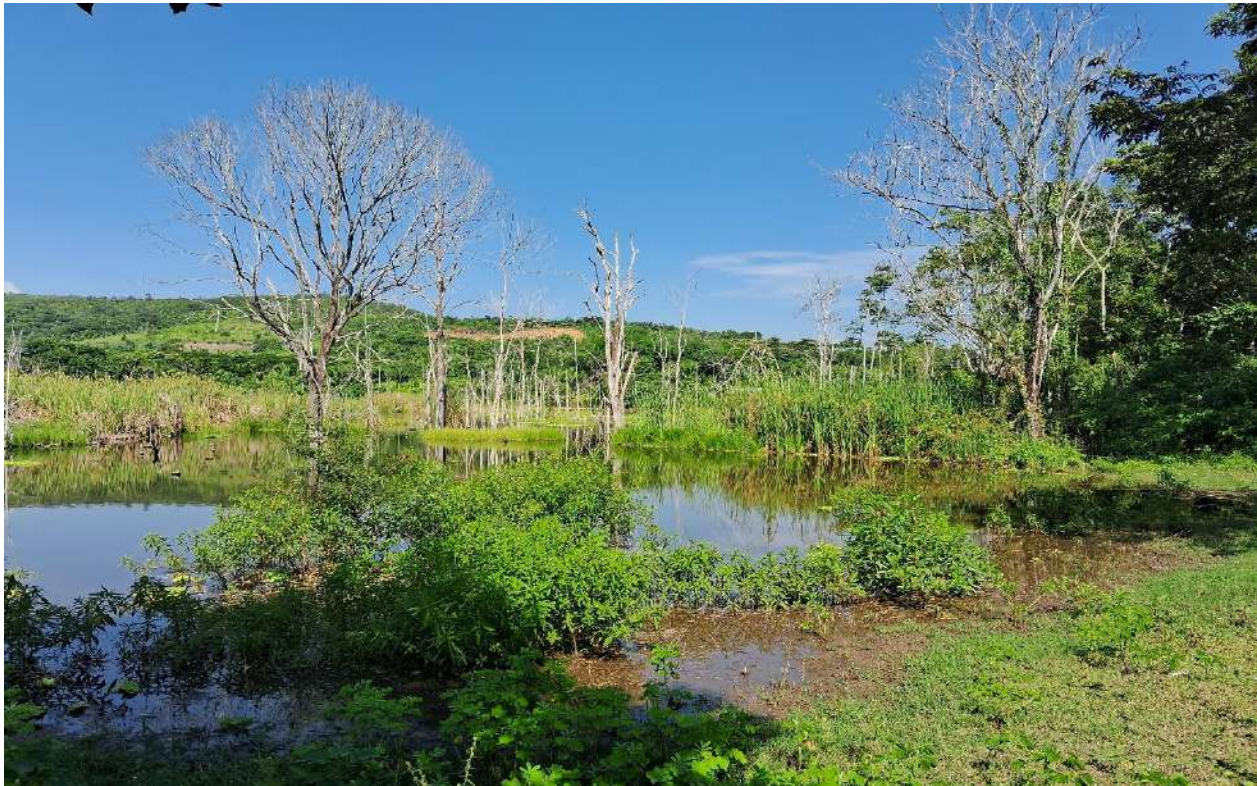
Aprovechando su poca elevación y pendientes moderadas sobre estas unidades, es posible observar parcelas o sectorizaciones dedicadas al desarrollo de agrícola. Esto facilita el proceso de erosión fluvial, donde el agua de lluvia y los cursos de agua superficiales erosionan las capas de roca sedimentaria, transportando sedimentos hacia zonas más bajas, especialmente en las áreas donde la vegetación es menos densa.

Ilustración 4.1-29: Lomada estructural en roca sedimentaria

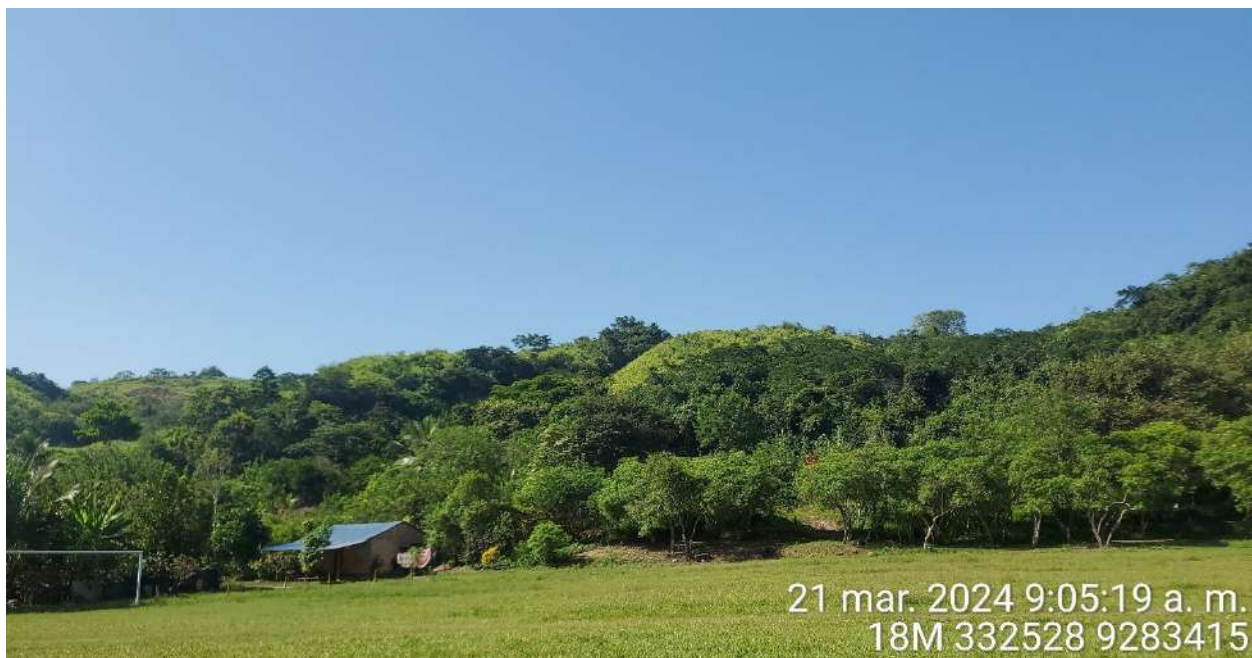
encuentran acumulados al pie de laderas de montañas o acantilados de valles o zonas llanas adyacentes a cuerpos de agua. Constituyen depósitos de flujos de detritos en forma de conos o abanicos (flujos generalmente no canalizados), delimitados así, debido a que su origen está dado por eventos individuales de menor dimensión. Son depósitos acumulados en el pie de la ladera, sobre pampas o terrazas aluviales. En el área de estudio, esta unidad se identifica cerca de cuerpos de agua, aunque también es posible visualizarla al pie de unidades colinosas de pendientes considerables y por lo general están cubiertas de abundante vegetación. No se identifica algún tipo de infraestructura o componente asociado al Proyecto sobre esta unidad.

Ilustración 4.1-30 Piedemonte de origen denudacional

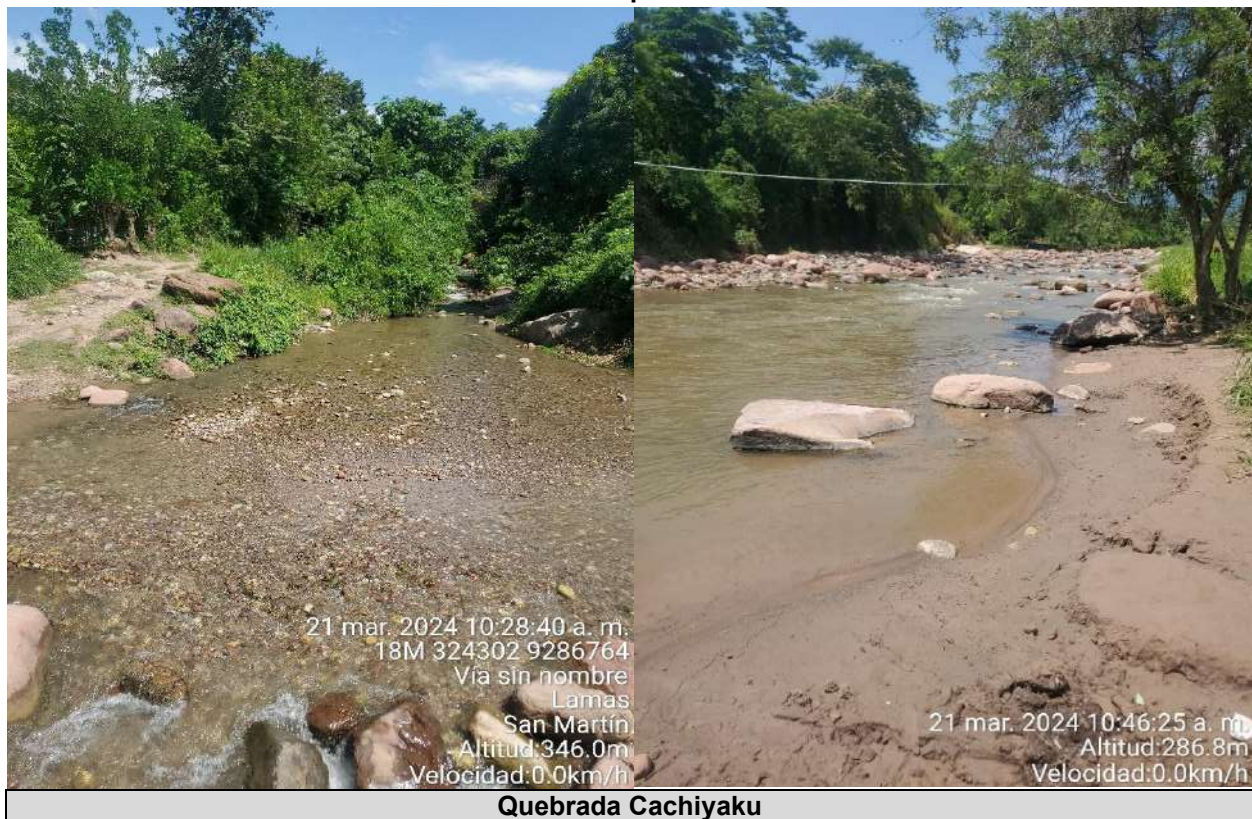
Ilustración 4.1-31: Vertiente o piedemonte coluvio - deluvial

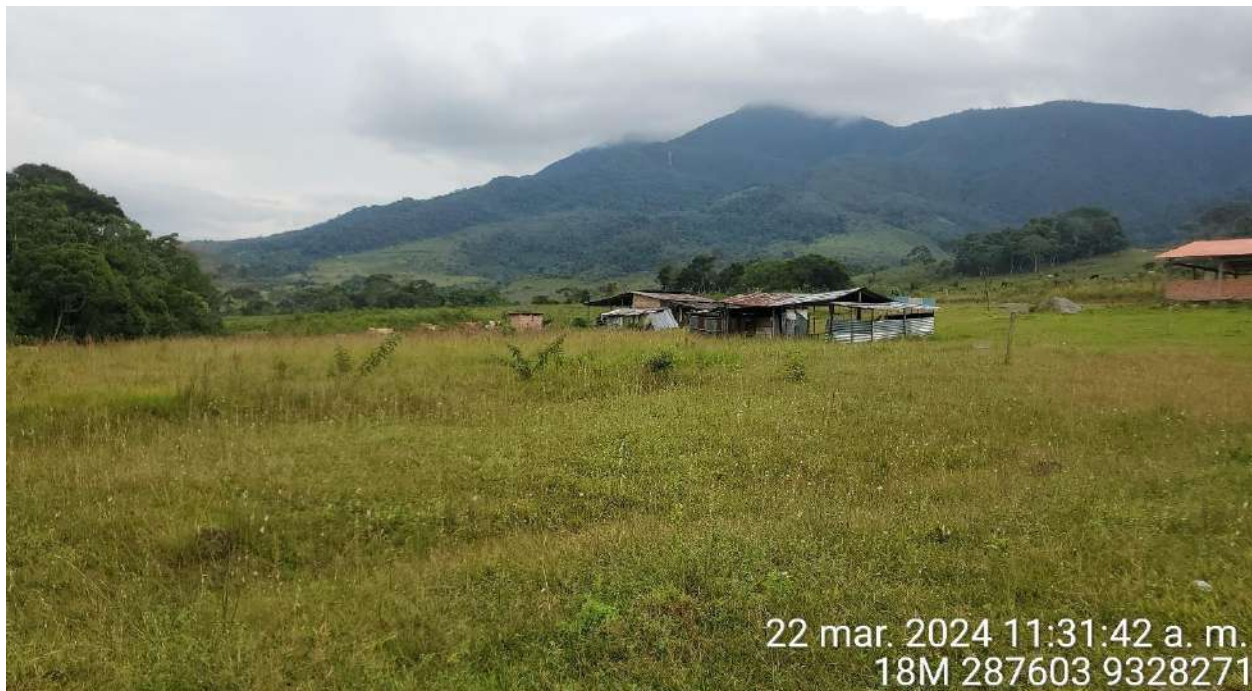
provoca el deslizamiento de materiales sueltos, rocas y suelos, que se acumulan en la base de las pendientes en forma de conos de deyección. Por otro lado, los depósitos deluviales son el resultado del transporte de sedimentos más finos por la acción del agua, que puede provenir de lluvias intensas de la región, y que se depositan en las áreas más bajas de la vertiente. En el área de estudio se ha evidenciado que en estas geoformas se suelen practicar actividades agropecuarias; así como también hay población y viviendas que se han asentado sobre ella y casi siempre están cubiertos de vegetación. Asimismo, sobre esta unidad geomorfológica se presentan ubican las siguientes estructuras asociadas a la LT 220kV: Pórtico C1; Pórtico C2; T1_C1; T1_C2; T2_C1; T3_C1; T3_C2; T130; T131; T65; T18; T19; T20 y T21.

Ilustración 4.1-32 zona de deposición coluvial – piedemonte coluvio - deluvial

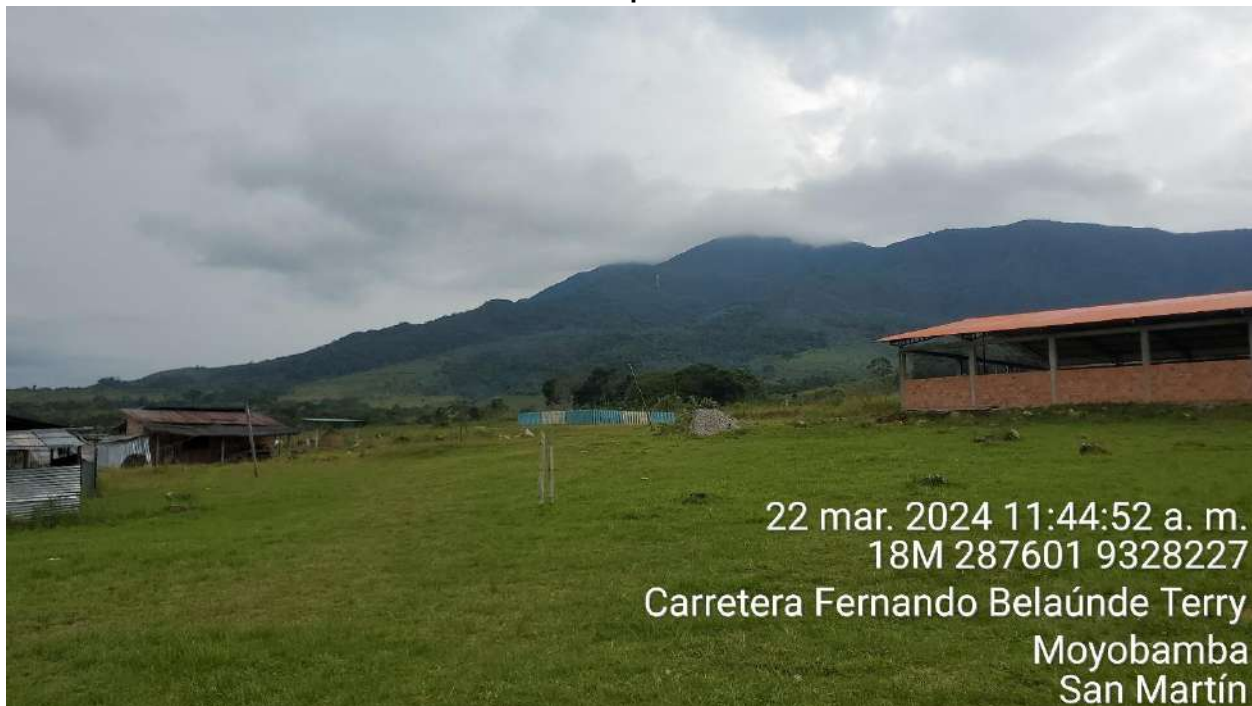
Ilustración 4.1-33: Vertiente o piedemonte coluvio - deluvial

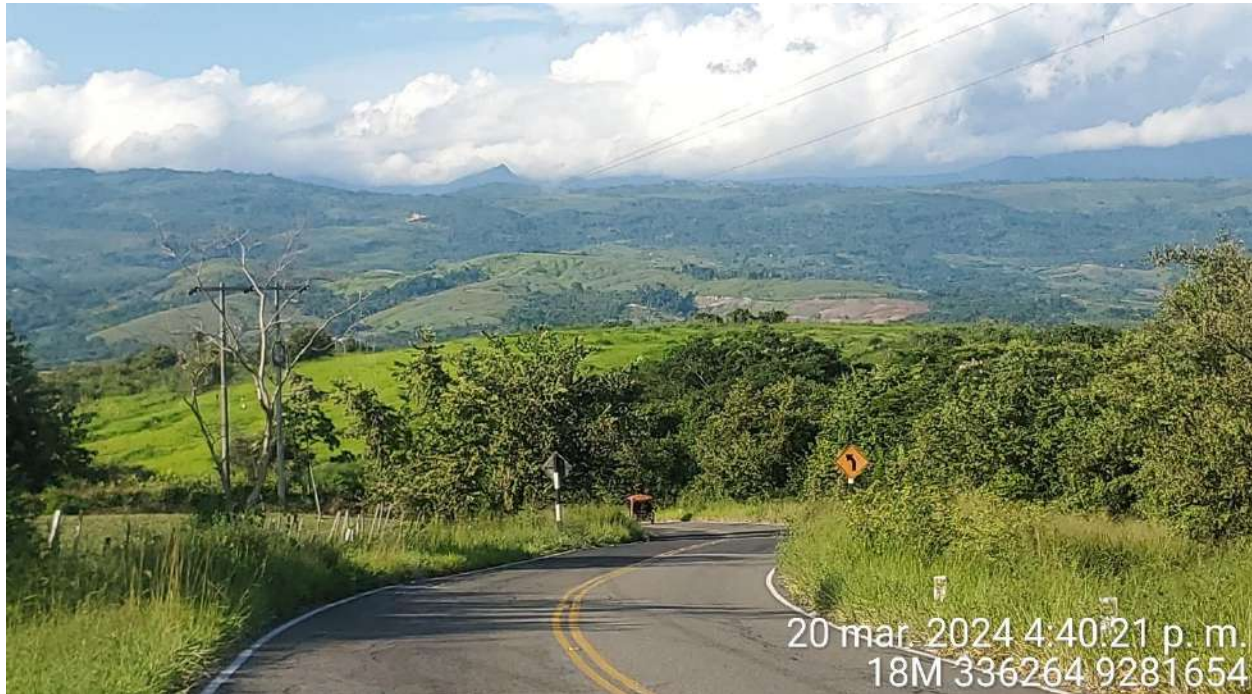
Ilustración 4.1-34: Colinas estructurales en roca sedimentaria

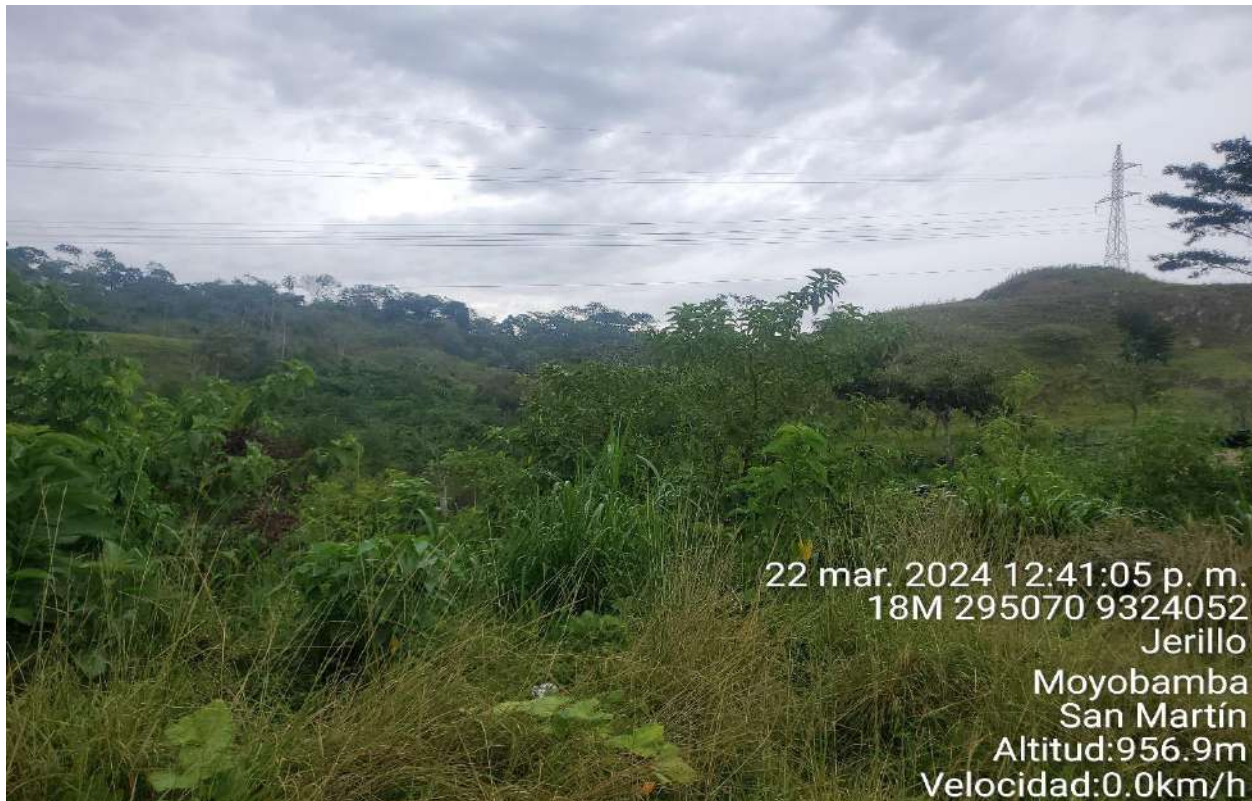
El principal agente morfodinámico está asociada a movimientos tectónicos que generan desprendimientos de taludes por efectos gravitatorios. Asimismo, dado las condiciones locales, los altos eventos de precipitación erosionan las laderas, removiendo y transportando rocas desprendidas hacia las zonas bajas. Sin embargo, este efecto se reduce considerablemente debido a la cobertura vegetal que recubre este relieve.

Ilustración 4.1-35: Colinas en roca sedimentaria

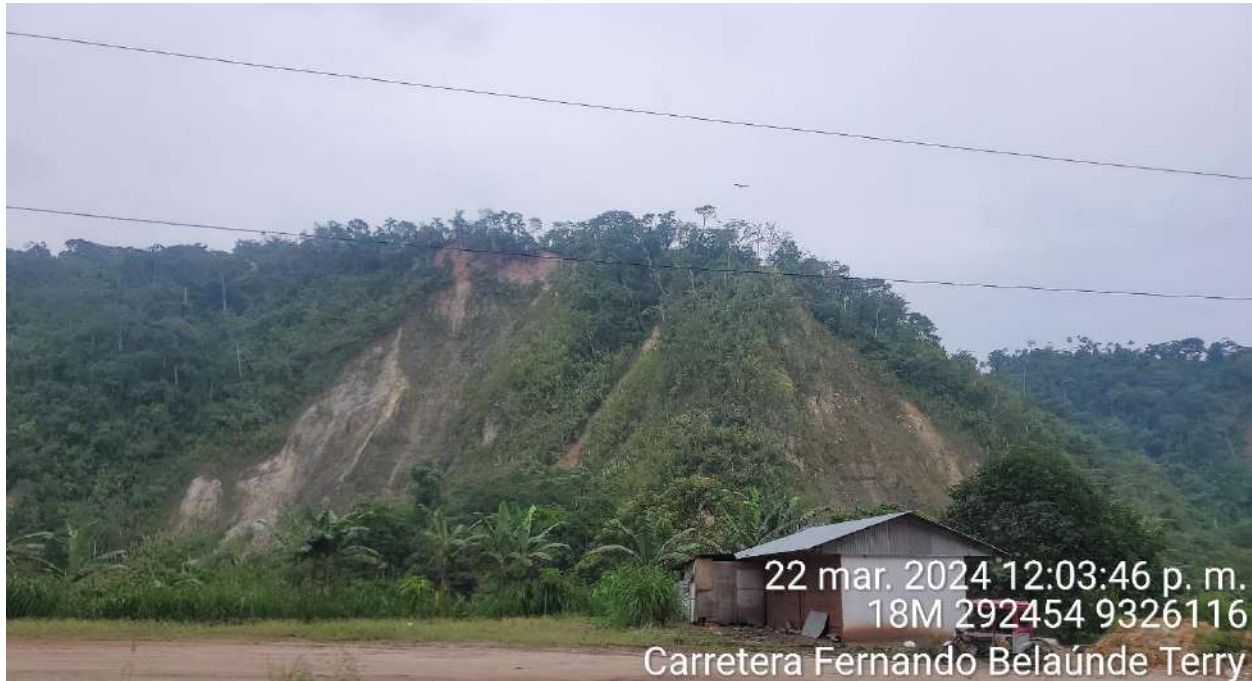
Los domos volcánicos establecidos dentro de la franja subandina presentan una composición salina y están muy vinculados a fallas de longitud regional y pliegues anticlinales. Suelen tener una forma de domo o colina redondeada, con laderas empinadas y crestas prominentes. Están compuestos principalmente por rocas ígneas de composición félsica, como riolita, dacita o andesita, que se solidifican rápidamente al salir del volcán y forman una masa densa y resistente. A lo largo del tiempo, la erosión causada por la lluvia, los ríos y otros agentes geomorfológicos han modificado la forma y la apariencia de los domos volcánicos. La vegetación exuberante del área de estudio ha colonizado las laderas de los domos, contribuyendo a la estabilización del suelo y disminuyendo proceso de erosión. Dentro del área de estudio se han identificado dos zonas que se les consideraría como domos volcánicos. La primera, cerca de la localidad de Somos Libres, donde sobre este relieve se emplazarían las estructuras comprendidas entre la T91 y T93 de la LT 220 kV. Para el segundo domo volcánico, no existe un emplazamiento directo de algún tipo de estructura; sin embargo, esta se encuentra muy cerca de la T11 de la LT 220kV.

Ilustración 4.1-36: Domos volcánicos

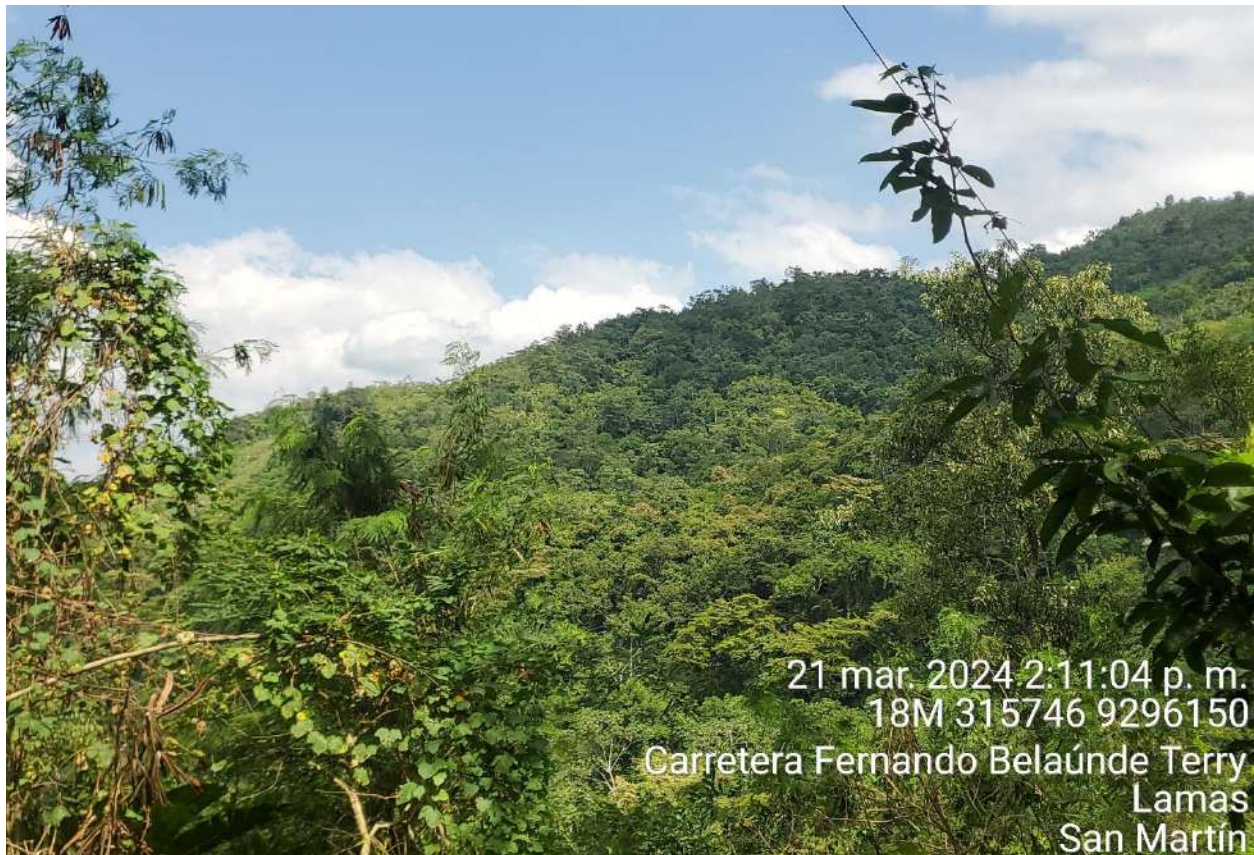
Ilustración 4.1-37 Montaña estructural en roca sedimentaria moderadamente empinada

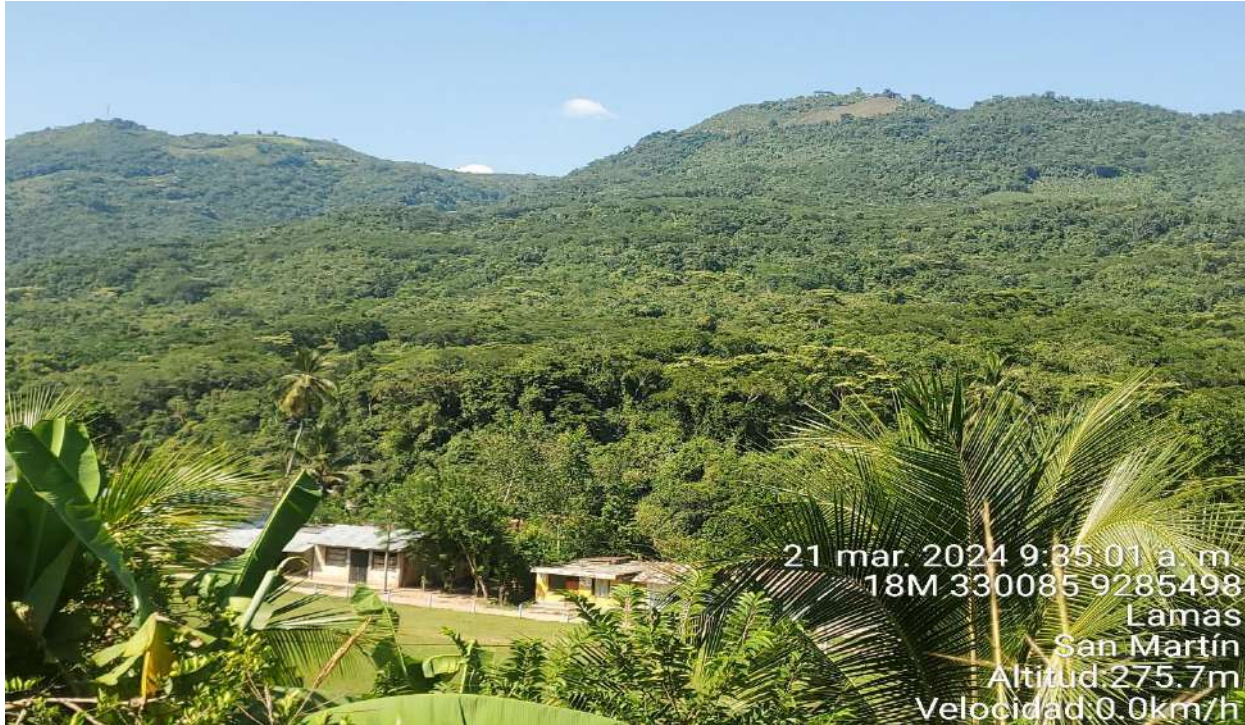
Los procesos identificados para esta geoforma se basan en procesos bioclimáticos que han coadyuvado en la aceleración en la fragmentación mecánica de las masas rocosas favoreciendo la formación de materiales coluviales los cuales son transportados hacia las zonas bajas formando piedemontes o laderas. A lo largo del área de estudio, se observan algunos sectores con procesos de erosión localizada tal como erosión laminar y surcos.

Ilustración 4.1-38: Montañas en rocas sedimentarias moderadamente empinadas

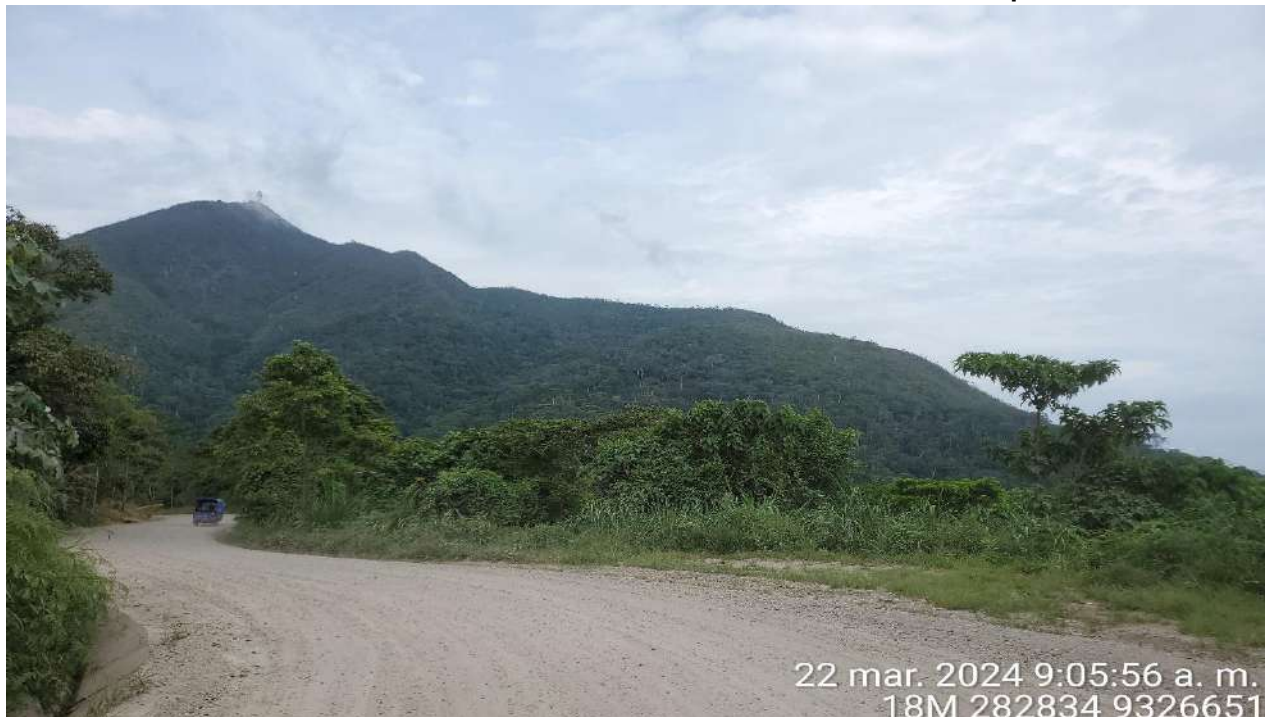
El principal agente morfodinámico está asociada a movimientos tectónicos que generan desprendimientos de taludes por efectos gravitatorios. En estas geoformas es posible identificar procesos asociados a la remoción en masa, principalmente por la acción de los agentes pluviales.

Ilustración 4.1-39: Montañas estructurales en roca sedimentaria empinada

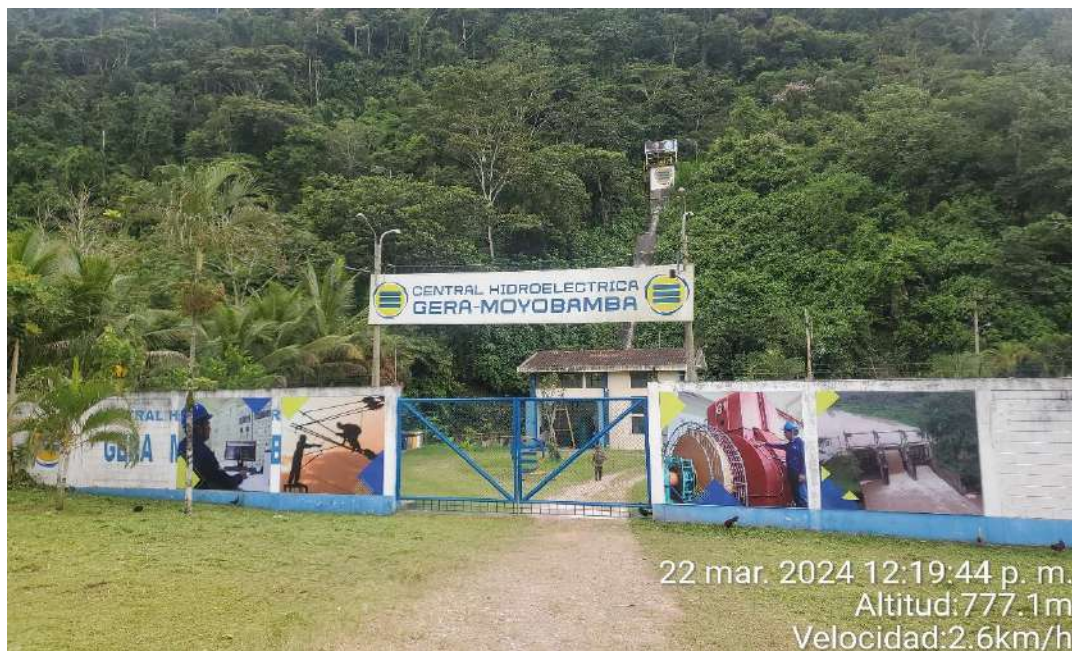
Ilustración 4.1-56: Central Hidroeléctrica Gera

La Central Hidroeléctrica GERA, se encuentra en operatividad desde 1997 a cargo de Electro Oriente S.A, su potencia instalada es de 2 MW y cuya actividad principal es la generación de energía eléctrica para los distritos de Moyobamba y Jepelacio. Está ubicada en el Km. 506 carretera Fernando Belaunde Terry, y emplazada sobre los 900 m.s.n.m. en la cuenca hidrográfica del río Gera, distrito de Jepelacio.

Se encuentra dentro del área de estudio del Proyecto al Este de la torre T32.

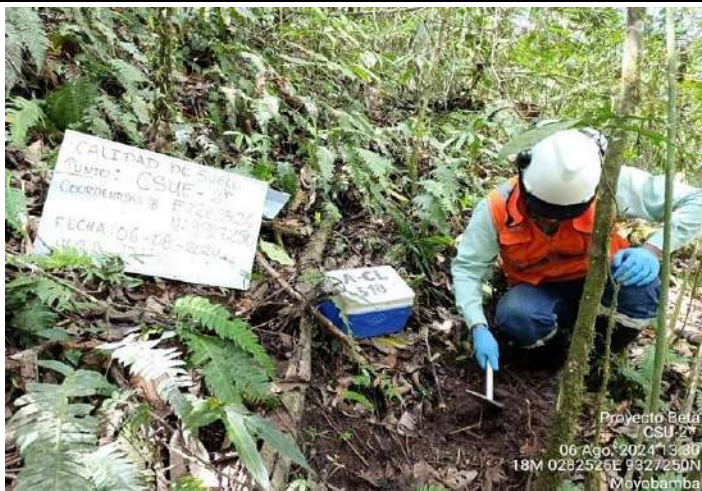
Estación	CSUE-02*

Coordenada UTM - WGS84 (Zona 18S)	E: 282526 N: 9327250	
Fecha de muestreo	06/08/2024	
Hora de inicio del muestreo	13:30	
Descripción de la estación de muestreo	Entre las torres T11 y T12 (LT 220 kV en Zona de hábitat crítico)

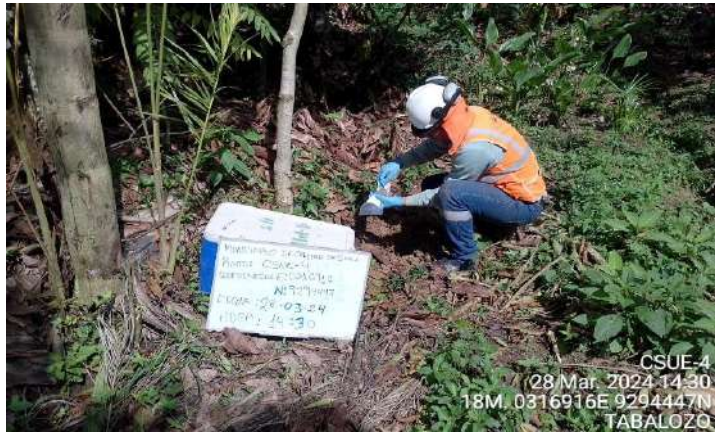
Estación	CSUE-04

Coordenada UTM - WGS84 (Zona 18S)	E: 316916 N: 9294447	
Fecha de muestreo	28/03/2024	
Hora de inicio del muestreo	14:30	
Descripción de la estación de muestreo	En la torre T130. Cerca al acceso proyectado CRN_T130	<p>CSUE-4 28 Mar. 2024 14:30 18M 0316916E 9294447N TABALOZO</p>

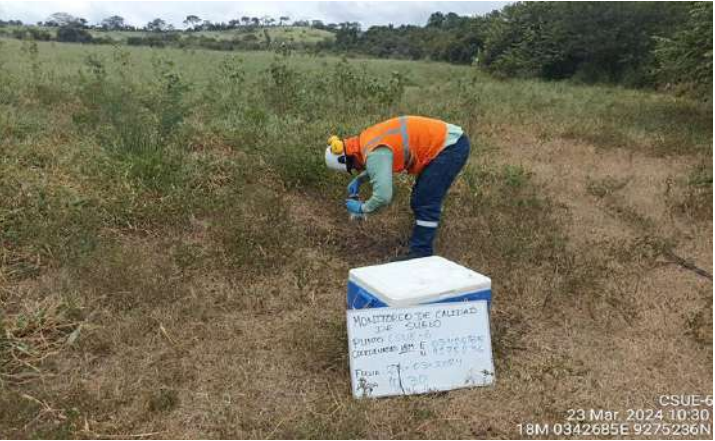
Estación	SUE-06

Coordenada UTM - WGS84 (Zona 18S)	E: 342685 N: 9275236	
Fecha de muestreo	23/03/2024	
Hora de inicio del muestreo	10:30	
Descripción de la estación de muestreo	Entre las torres T24 y T23. Cerca de la localidad de Polvoraico	<p>CSUE-6 23 Mar. 2024 10:30 18M 0342685E 9275236N</p>

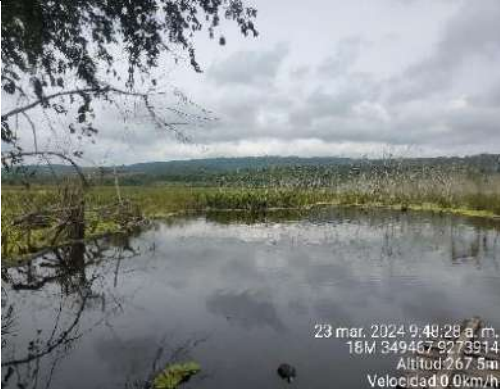
Código	Nombre de la fuente	Tipo	Cuenca Hidrográfica	Ubicación referencial de la fuente Proyección UTM Datum WGS84		Referencias con los componentes del Proyecto	Uso local	Vista fotográfica o imagen satelital
				Este (m)	Norte (m)			
LAG-01	Laguna Totorillayco/ Totorichayco	Cuerpo lentico	Subcuenca Cumbaza	349386	9274051	L-1017: Entre T5 y T3-1017-V11VB	Pesca artesanal, agricultura

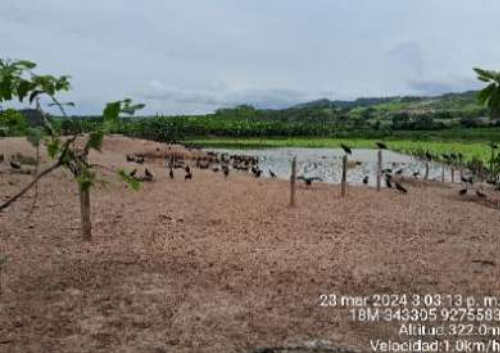
<p>23 mar. 2024 9:48:28 a. m. 18M 349467 9273914 Altitud: 267.5m Velocidad: 0.0km/h</p>
LAG-02	Laguna S/N	Cuerpo lentico	Subcuenca Cumbaza	343314.4	9275485.8	L-1017: Entre las torres T22 y T23	Agrario

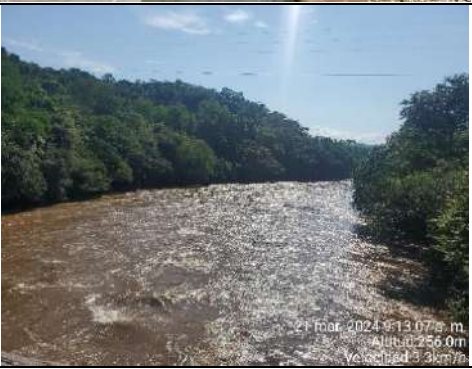
R-01	Rio Mayo	Río	Intercuenca Mayo 498443	333864	9282351	Cruce con las torres T160 y T161 (Enlace 220 kV)	Agrario

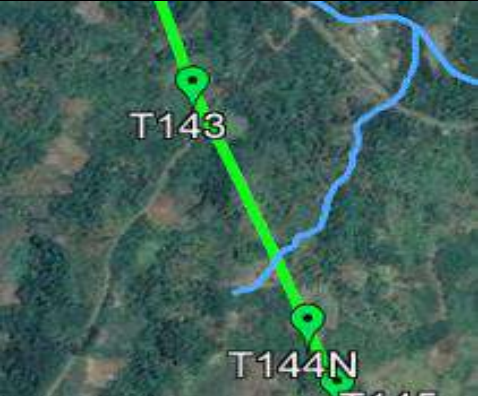
Código	Nombre de la fuente	Tipo	Cuenca Hidrográfica	Ubicación referencial de la fuente Proyección UTM Datum WGS84		Referencias con los componentes del Proyecto	Uso local	Vista fotográfica o imagen satelital
				Este (m)	Norte (m)			
Q-10	Quebrada S/N	Quebrada Intermitente	Intercuenca Mayo 498443	321104	9290396	Entre las torres T128 y T129 (Enlace 220 kV)	No especificado

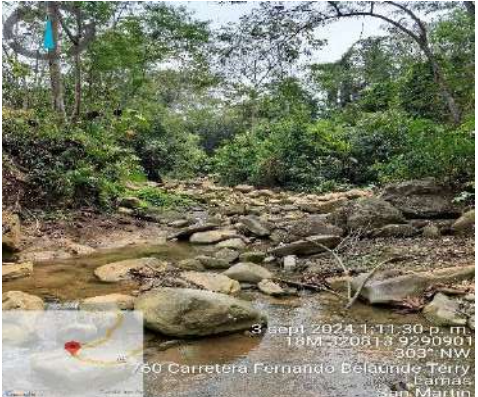
Q-11	Quebrada Cumpaquinua	Quebrada permanente	Intercuenca Mayo 498443	320808	9290890	Entre las torres T128 y T127 (Enlace 220 kV)	Agrario

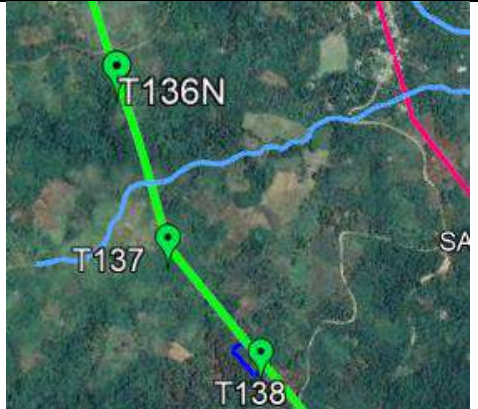
Q-12	Quebrada S/N	Cauce inactivo	Intercuenca Mayo 498443	318560	9292049	Entre las torres T121 y T122 (Enlace 220 kV)	Agrario

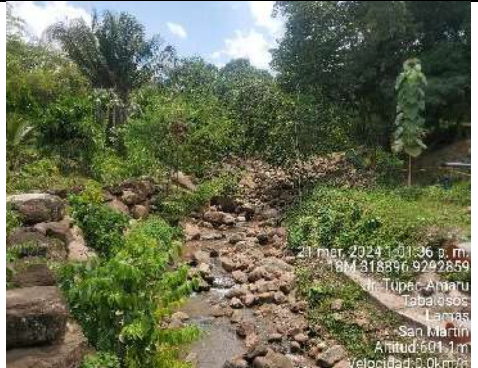
Q-13	Quebrada Cumbaquihui	Quebrada permanente	Intercuenca Mayo 498443	317932	9292711	Entre las torres T119 y T120 (Enlace 220 kV)	Agrario

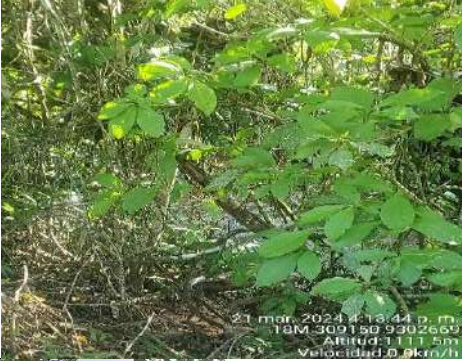
Código	Nombre de la fuente	Tipo	Cuenca Hidrográfica	Ubicación referencial de la fuente Proyección UTM Datum WGS84		Referencias con los componentes del Proyecto	Uso local	Vista fotográfica o imagen satelital
				Este (m)	Norte (m)			
Q-21	Quebrada Plantayaku	Quebrada permanente	Intercuenca Mayo 498443	309916	9301562	Entre las torres T95 y T96 (Enlace 220 kV)	Agrario

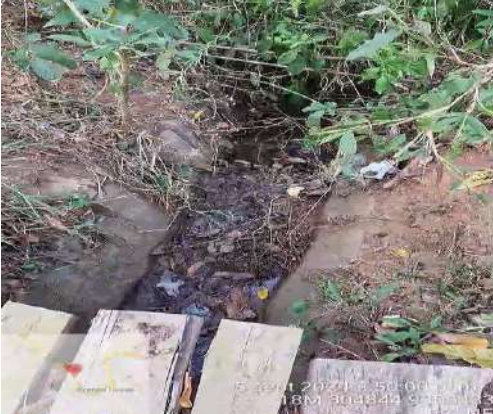
Código	Nombre de la fuente	Tipo	Cuenca Hidrográfica	Ubicación referencial de la fuente Proyección UTM Datum WGS84		Referencias con los componentes del Proyecto	Uso local	Vista fotográfica o imagen satelital
				Este (m)	Norte (m)			
A-1	Acequia	---	Intercuenca Mayo 498443	304510	9305036	Entre las torres T81 y T82 (Enlace 220 kV)	No especificado

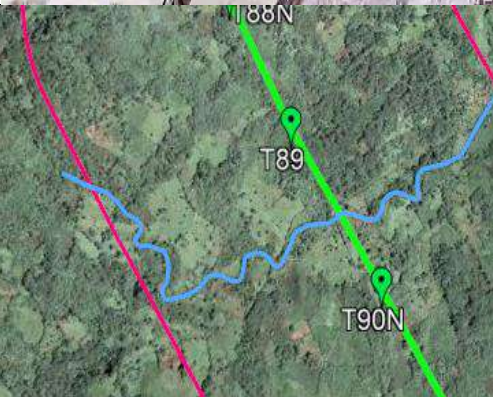
Q-25	Quebrada Cangrejillo	Quebrada Intermitente	Intercuenca Mayo 498443	303225	9305050	Entre las torres T80 y T79 (Enlace 220 kV)	No especificado

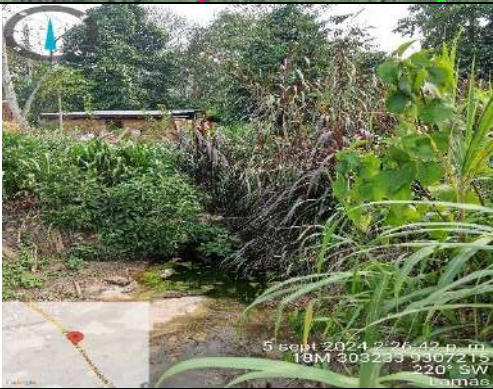
Q-26	Quebrada S/N	Quebrada Intermitente	Intercuenca Mayo 498443	303233	9307215	Entre las torres T75 y T74 (Enlace 220 kV)	Agrario

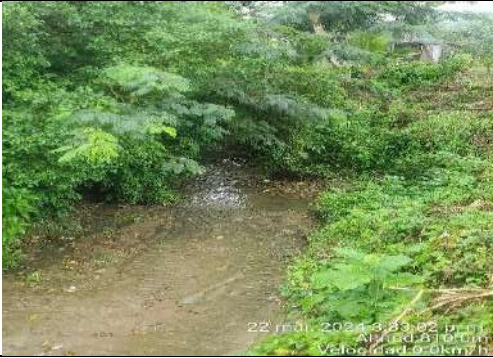
Q-27	Quebrada La Huarpia	Quebrada permanente	Intercuenca Mayo 498443	298963	9310284	Entre las torres T65 y T66 (Enlace 220 kV)	Agrario

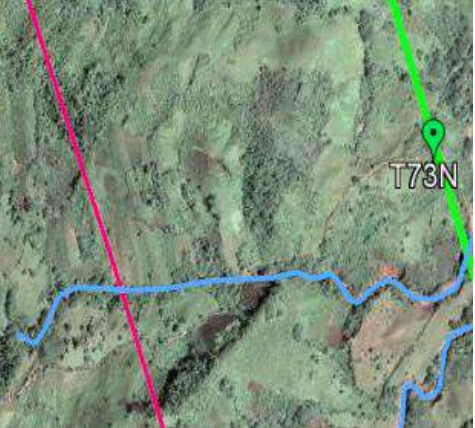
Código	Nombre de la fuente	Tipo	Cuenca Hidrográfica	Ubicación referencial de la fuente Proyección UTM Datum WGS84		Referencias con los componentes del Proyecto	Uso local	Vista fotográfica o imagen satelital
				Este (m)	Norte (m)			
Q-28	Quebrada S/N	Quebrada Intermitente	Intercuenca Mayo 498443	298864	9310377	Entre las torres T65 y T66 (Enlace 220 kV)	Agrario

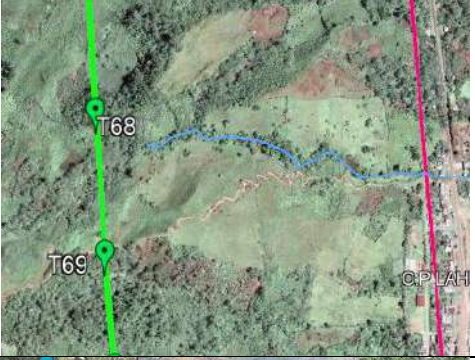
Q-30	Quebrada S/N	Quebrada Intermitente	Intercuenca Mayo 498443	297883	9311962	Entre las torres T60 y T61 (Enlace 220 kV)	Agrario

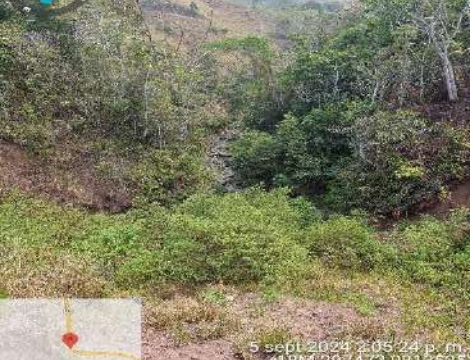
Q-31	Quebrada S/N	Quebrada permanente	Intercuenca Mayo 498443	297500	9313499	Entre las torres T57 y T58 (Enlace 220 kV)	No especificado

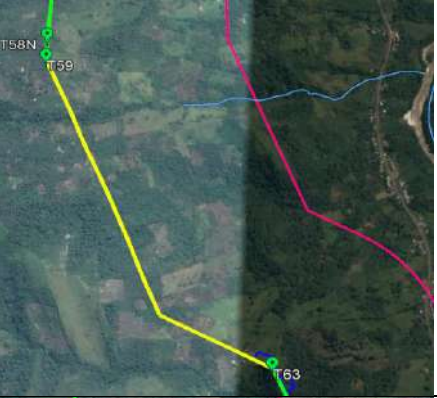
Código	Nombre de la fuente	Tipo	Cuenca Hidrográfica	Ubicación referencial de la fuente Proyección UTM Datum WGS84		Referencias con los componentes del Proyecto	Uso local	Vista fotográfica o imagen satelital
				Este (m)	Norte (m)			
Q-32	Quebrada S/N	Quebrada Intermitente	Intercuenca Mayo 498443	296292	9315435	Entre las torres T53 y T54 (Enlace 220 kV)	Agrario

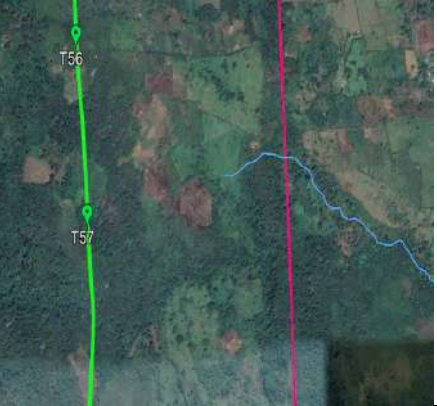
Q-33	Quebrada S/N	Quebrada Intermitente	Intercuenca Mayo 498443	296158	9316679	Entre las torres T51 y T52 (Enlace 220 kV)	No especificado

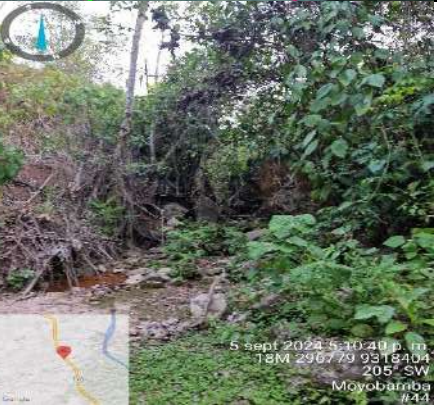
Q-34	Quebrada S/N	Quebrada intermitente (canalizada)	Intercuenca Mayo 498443	296308	9318115	Entre las torres T49 y T50 (Enlace 220 kV)	Agrario

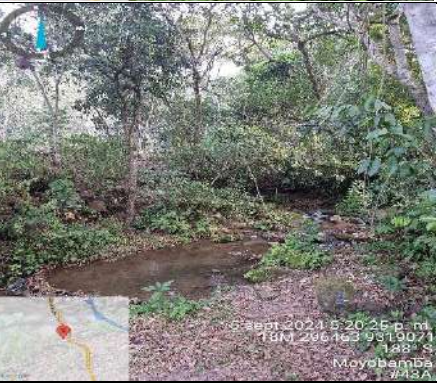
Q-35	Quebrada S/N	Quebrada Intermitente	Intercuenca Mayo 498443	296463	9319071	Entre las torres T46 y T47 (Enlace 220 kV)	Agrario

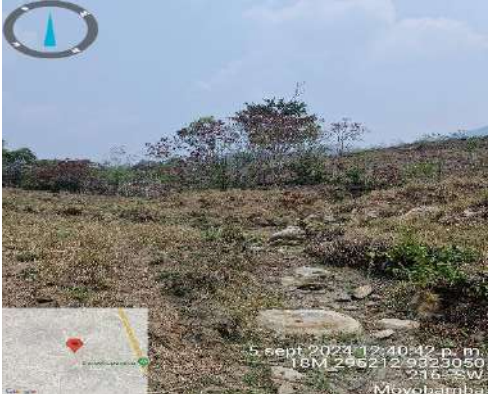
Código	Nombre de la fuente	Tipo	Cuenca Hidrográfica	Ubicación referencial de la fuente Proyección UTM Datum WGS84		Referencias con los componentes del Proyecto	Uso local	Vista fotográfica o imagen satelital
				Este (m)	Norte (m)			
Q-39	Quebrada S/N	Quebrada Intermitente	Intercuenca Mayo 498443	295211	9323050	Entre las torres T39 y T38 (Enlace 220 kV)	No especificado

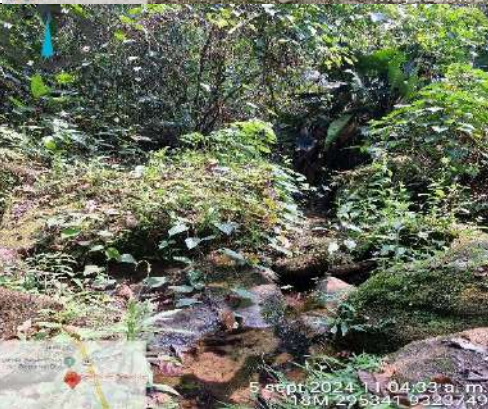
Q-40	Quebrada S/N	Quebrada Intermitente	Intercuenca Mayo 498443	295206	9323859	Entre las torres T37 y T38 (Enlace 220 kV)	Agrario

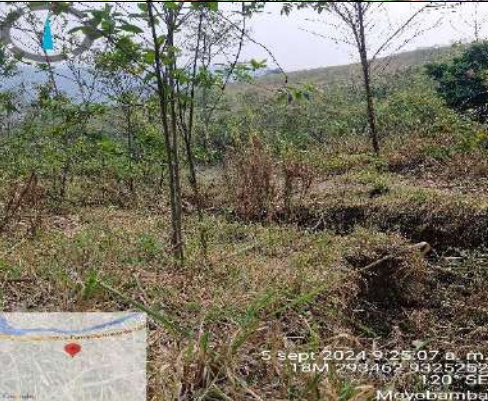
Q-41	Quebrada S/N	Quebrada Intermitente	Intercuenca Mayo 498443	293452	9325309	Entre las torres T33 y T34 (Enlace 220 kV)	Agrario

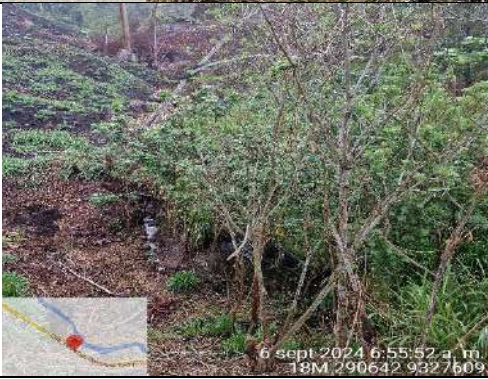
Q-42	Quebrada S/N	Quebrada Intermitente	Intercuenca Mayo 498443	290642	9327609	Entre las torres T26 y T27 (Enlace 220 kV)	Agrario

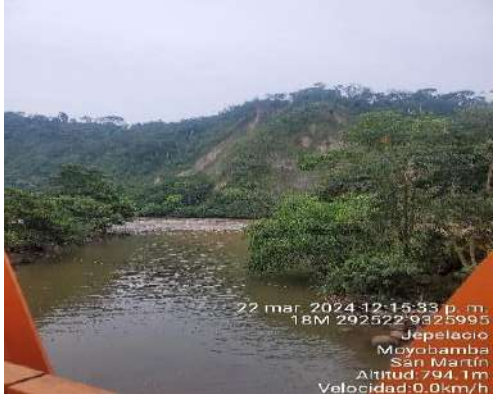
Código	Nombre de la fuente	Tipo	Cuenca Hidrográfica	Ubicación referencial de la fuente Proyección UTM Datum WGS84		Referencias con los componentes del Proyecto	Uso local	Vista fotográfica o imagen satelital
				Este (m)	Norte (m)			
R-02	Río Gera	Rio	Intercuenca Mayo 498443	292096	9325409	Entre las torres T31 y T32 (Enlace 220 kV)	Agrario

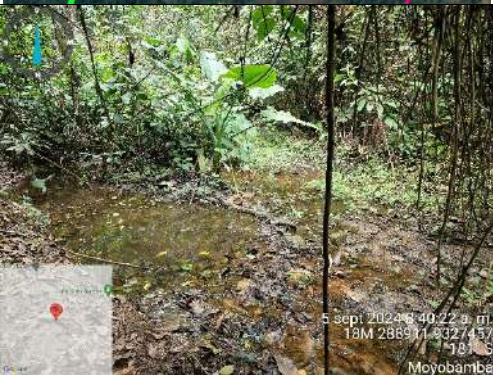
<p>T24 T25 T26</p>
Q-44	Quebrada Huamachuco	Quebrada permanente	Intercuenca Mayo 498443	288902	9327459	Entre las torres T23 y T24 (Enlace 220 kV)	Agrario

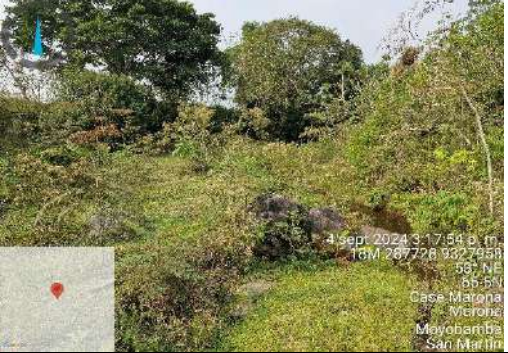
Código	Nombre de la fuente	Tipo	Cuenca Hidrográfica	Ubicación referencial de la fuente Proyección UTM Datum WGS84		Referencias con los componentes del Proyecto	Uso local	Vista fotográfica o imagen satelital
				Este (m)	Norte (m)			
Q-49	Quebrada S/N	Quebrada Intermitente	Intercuenca Mayo 498443	287728	9327958	Entre las torres T21 y T20 (Enlace 220 kV)	Agrario

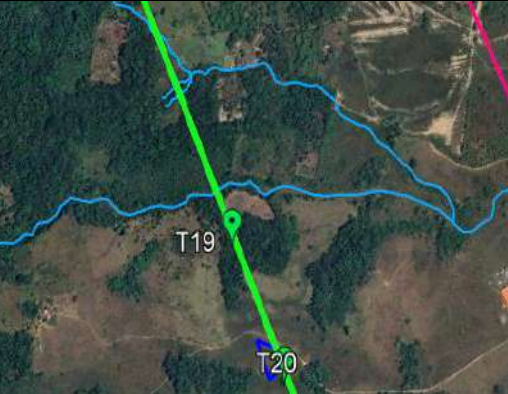
Q-50	Quebrada Carichuela	Quebrada Intermitente	Intercuenca Mayo 498443	28696	9327762	Entre las torres T19 y T20 (Enlace 220 kV)	Agrario

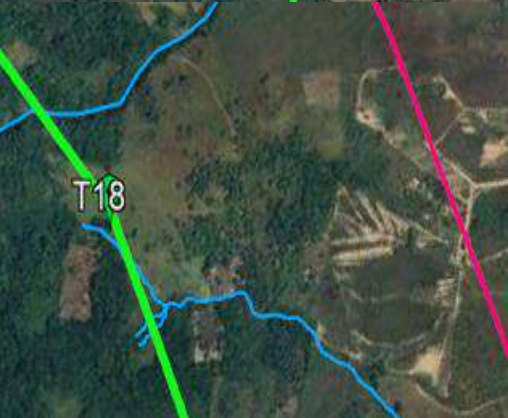
Q-51	Quebrada S/N	Quebrada Intermitente	Intercuenca Mayo 498443	286739	9327822	Entre las torres T18 y T19 (Enlace 220 kV)	Agrario

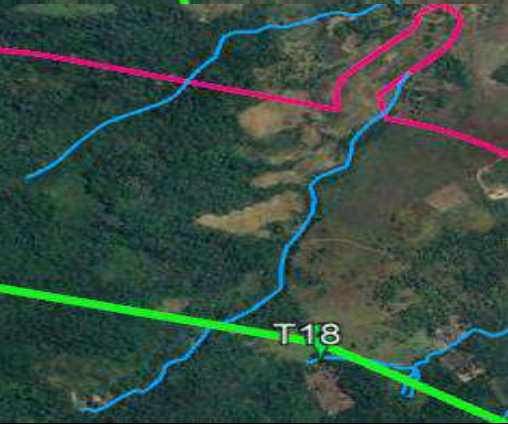
Q-52	Quebrada S/N	Quebrada Intermitente	Intercuenca Mayo 498443	286253	9327871	Entre las torres T17 y T18 (Enlace 220 kV)	Agrario
