ISA CONSORCIO TRANSMANTARO

Estudio de Impacto Ambiental Detallado "Enlace 220 kV
Belaunde Terry – Tarapoto Norte (2 Circuitos), Ampliaciones
y Subestaciones Asociadas"

CAPÍTULO 4

LÍNEA BASE AMBIENTAL DEL ÁREA DE INFLUENCIA DEL PROYECTO

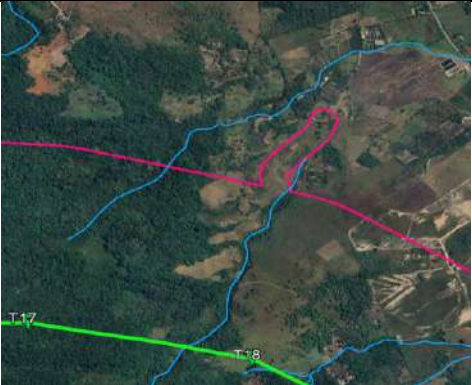
Código	Nombre de la fuente	Tipo	Cuenca Hidrográfica	Ubicación referencial de la fuente Proyección UTM Datum WGS84		Referencias con los componentes del Proyecto	Uso local	Vista fotográfica o imagen satelital
				Este (m)	Norte (m)			
Q-53	Quebrada S/N	Quebrada Intermitente	Intercuenca Mayo 498443	285705	9328197	Entre las torres T17 y T16 (Enlace 220 kV)	Agrario

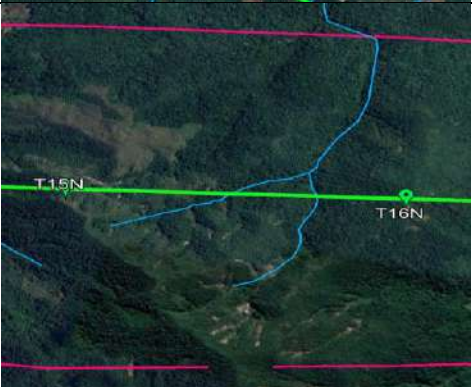
Q-54	Quebrada S/N	Quebrada Intermitente	Intercuenca Mayo 498443	285070	9327787	Entre las torres T15 y T16 (Enlace 220 kV)	Agrario

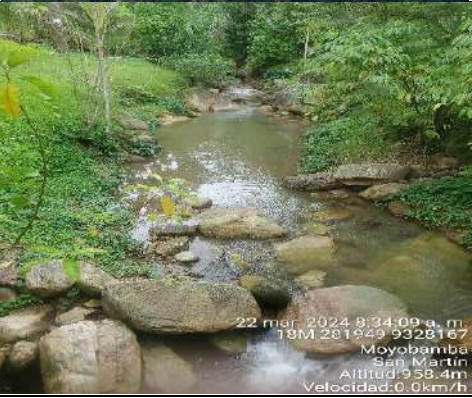
Q-56	Quebrada Rumiyaku	Quebrada permanente	Intercuenca Mayo 498443	282684	9327249	Entre las torres T11 y T12 (Enlace 220 kV)	Agrario

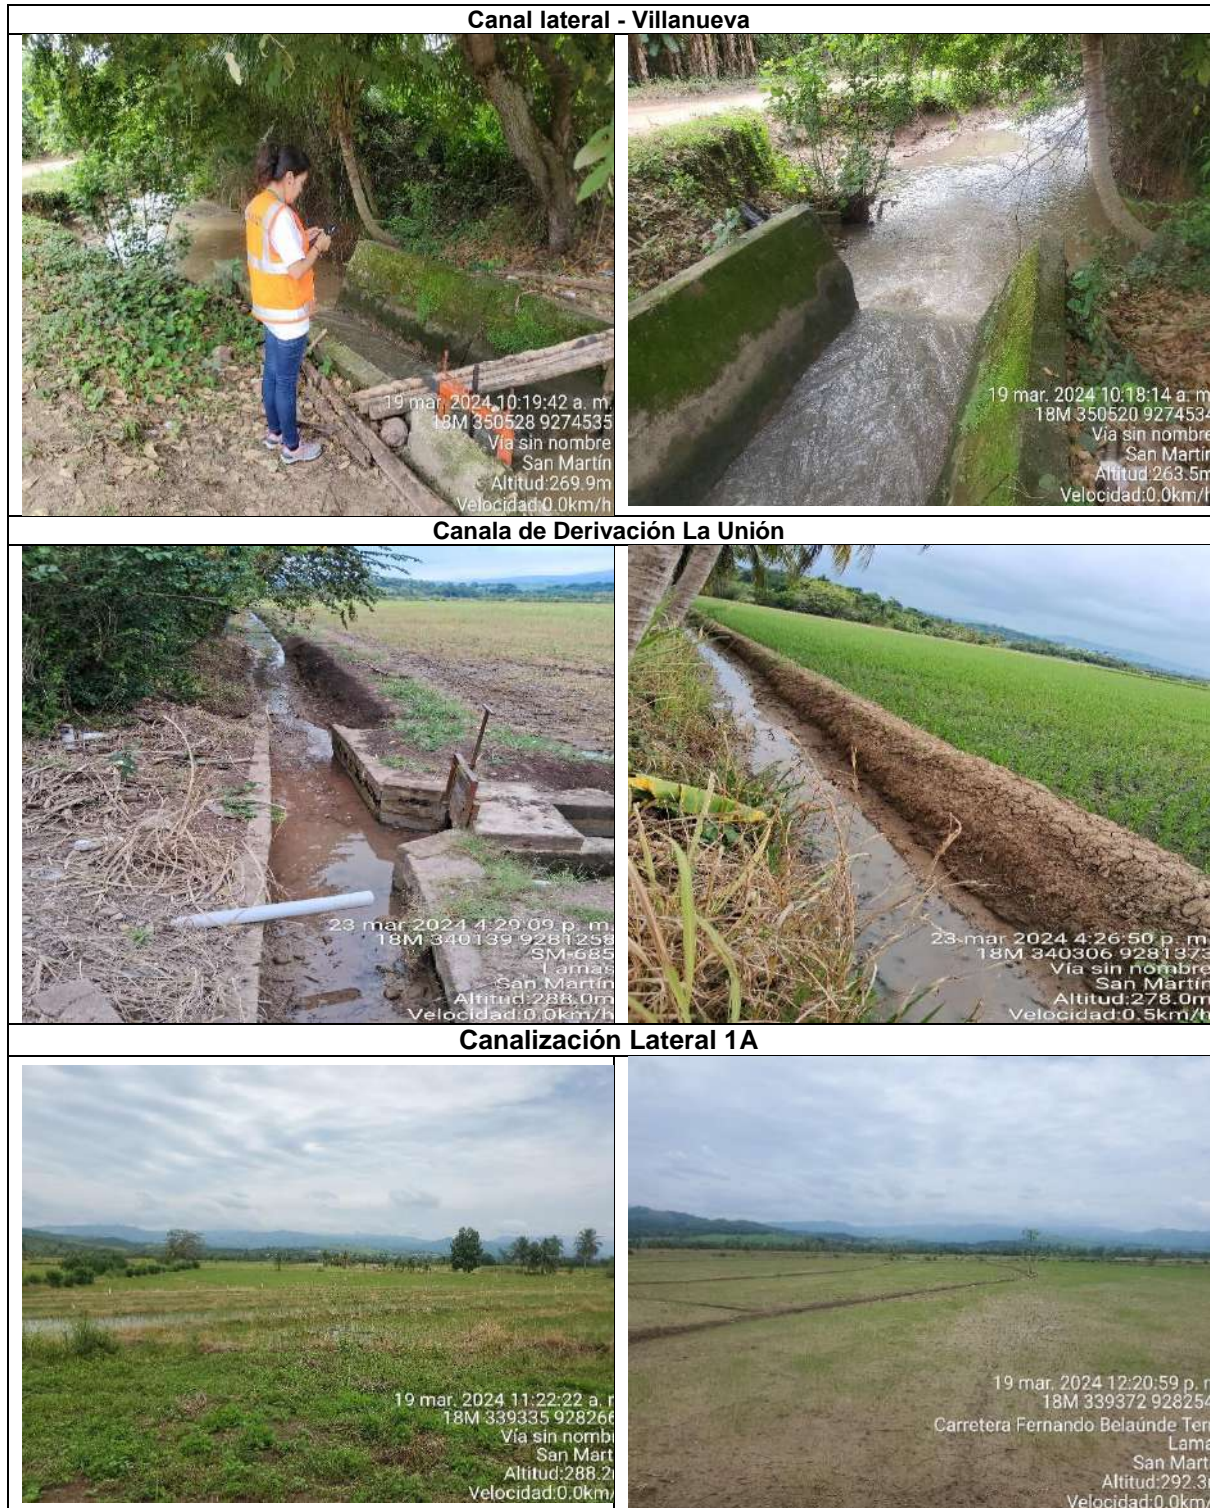
Tabla 4.1-47: Vistas de la infraestructura hidráulica en el área de estudio

Durante los trabajos de campo fue posible identificar un total de las bocatomas ubicadas en las cerca de la zona de emplazamiento de la futura Subestación Tarapoto Norte. Estas tomas aprovechan el caudal de la Quebrada Chupishiña y se encuentran bajo la administración de la Junta de Usuarios del Sector Hidráulico Menor Bajo Mayo - Mishquiyacu - Clase B, esta información fue corroborada con los datos disponibles en el SNIRH (Sistema Nacional de Información de Recursos Hídricos)²⁴, determinándose que para el área de influencia del Proyecto se tienen un total de nueve (09) bocatomas conectadas entre sí a través de canales de derivación complementados con canales laterales hacia la zonas de cultivos. Es importante señalar que, Según el "Diagnóstico de la Calidad de Recursos Hídricos Superficiales en la Unidad Hidrográfica Mayo" (2020), en la cuenca del Río Mayo se han identificado un total de 204 bocatomas de las cuales 85 son de tipo permanente; 10, rústico; 102, semirústico y 7 no se especifican; de todas ellas, la mayor cantidad de ellas se encuentran asociadas al Río Cumbaza, el cual es afluente del río Mayo.

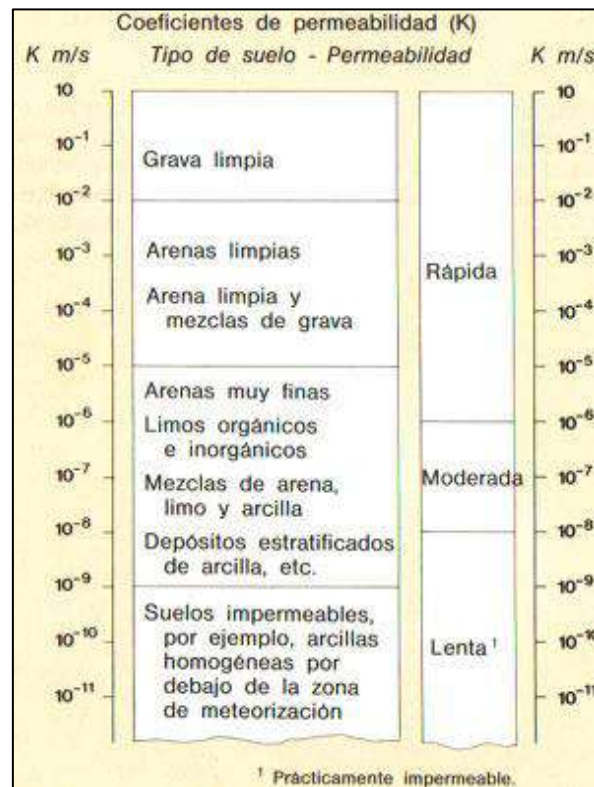
Ilustración 4.1-76: Clasificación del terreno por su permeabilidad

La clasificación de permeabilidades de las unidades hidrogeológicas se basa en clasificación de la FAO (1956): "Clasificación del terreno por su permeabilidad".

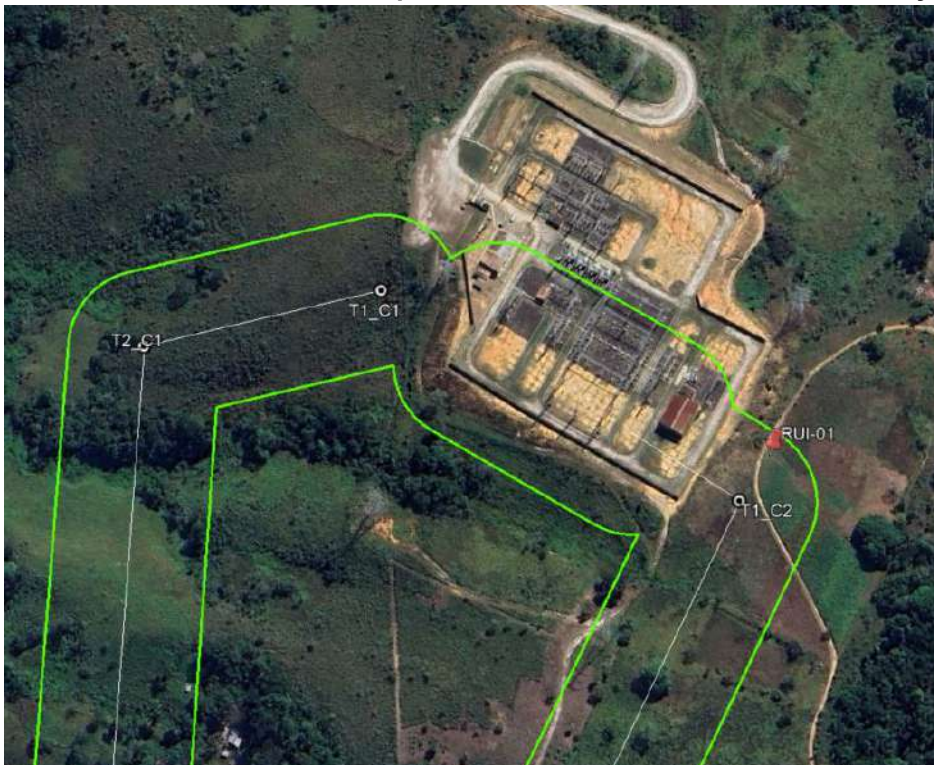
Ilustración 4.1-85: Zona de ampliación de la Subestación Belaunde Terry

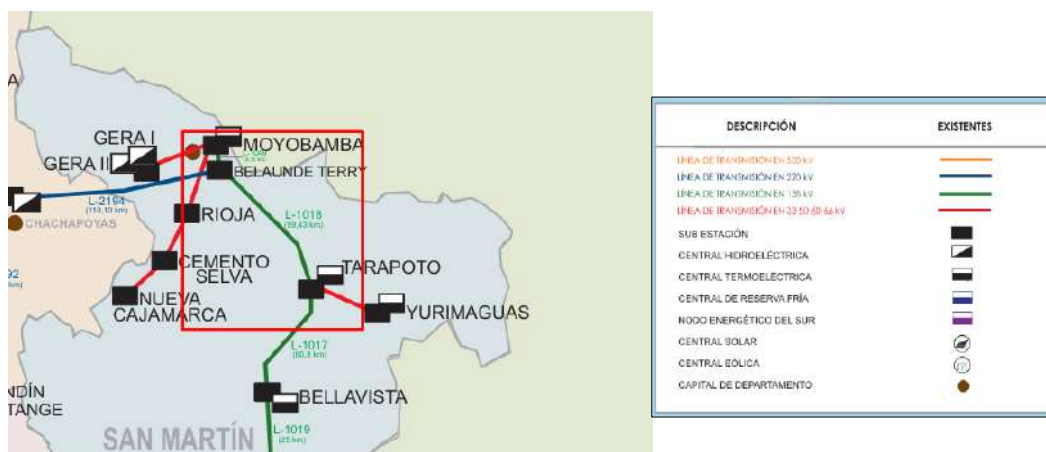
Ilustración 4.1-86 Mapa del Sistema Eléctrico Interconectado Nacional (SEIN)

- L.T. 138 KV Tarapoto-Moyobamba (L-1018)
- L.T.138 KV Tarapoto-Aucayacu (L-1017)
- L-6090 60kV C.H. Gera – S.E. Moyobamba
- LT-1049
- LT-2194

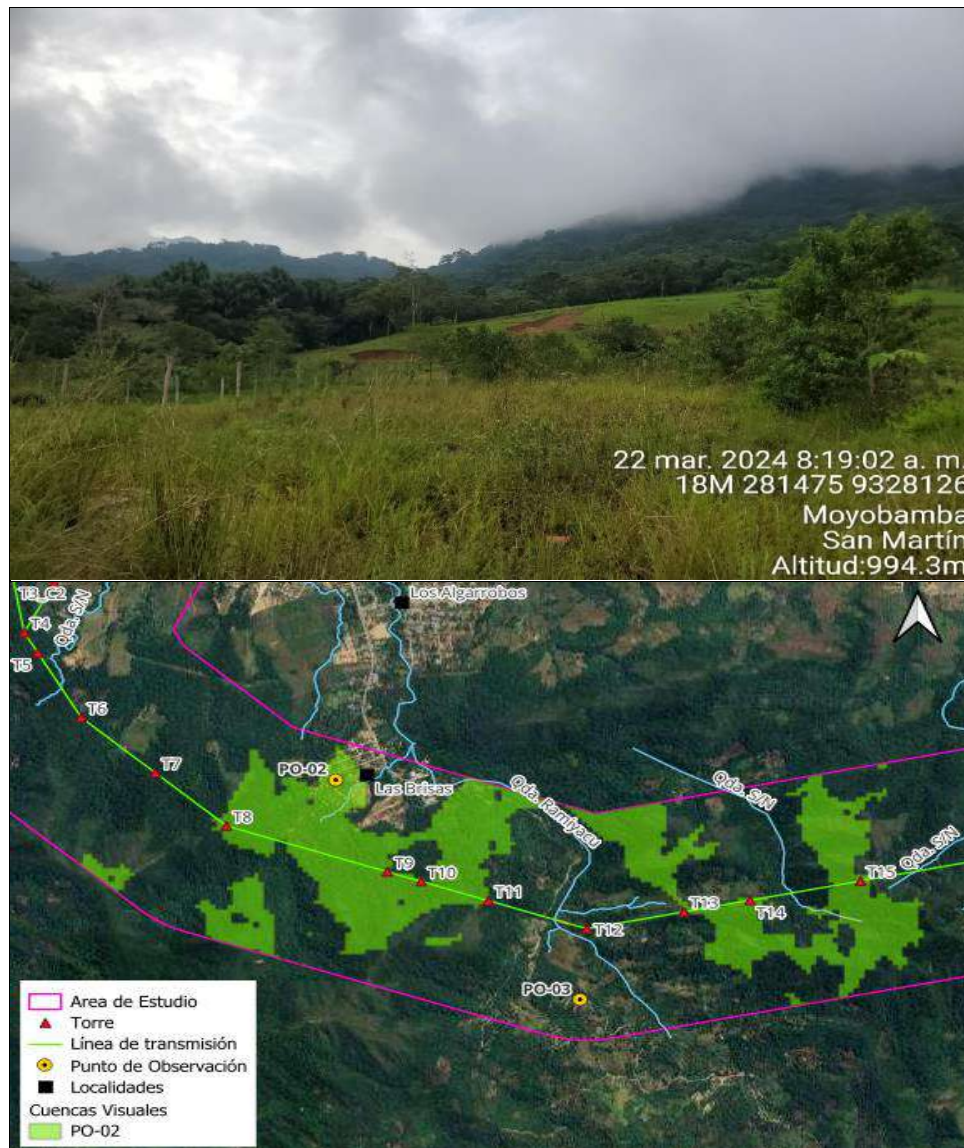
Ilustración 4.1-97: Cuenca Visual CV-2

Desde esta cuenca se puede apreciar la Línea de Transmisión de 220 kV en pequeños tramos, entre el vértice T8 y el T12. Por otro lado, las unidades paisajísticas que se observan corresponden a los paisajes de montaña con bosque basimontano (UP-01), Paisajes de montañas de selva alta con zonas agrícolas y pecuarias (UP-02) y Paisajes de piedemonte con zonas agrícolas y pecuarias (UP-03).

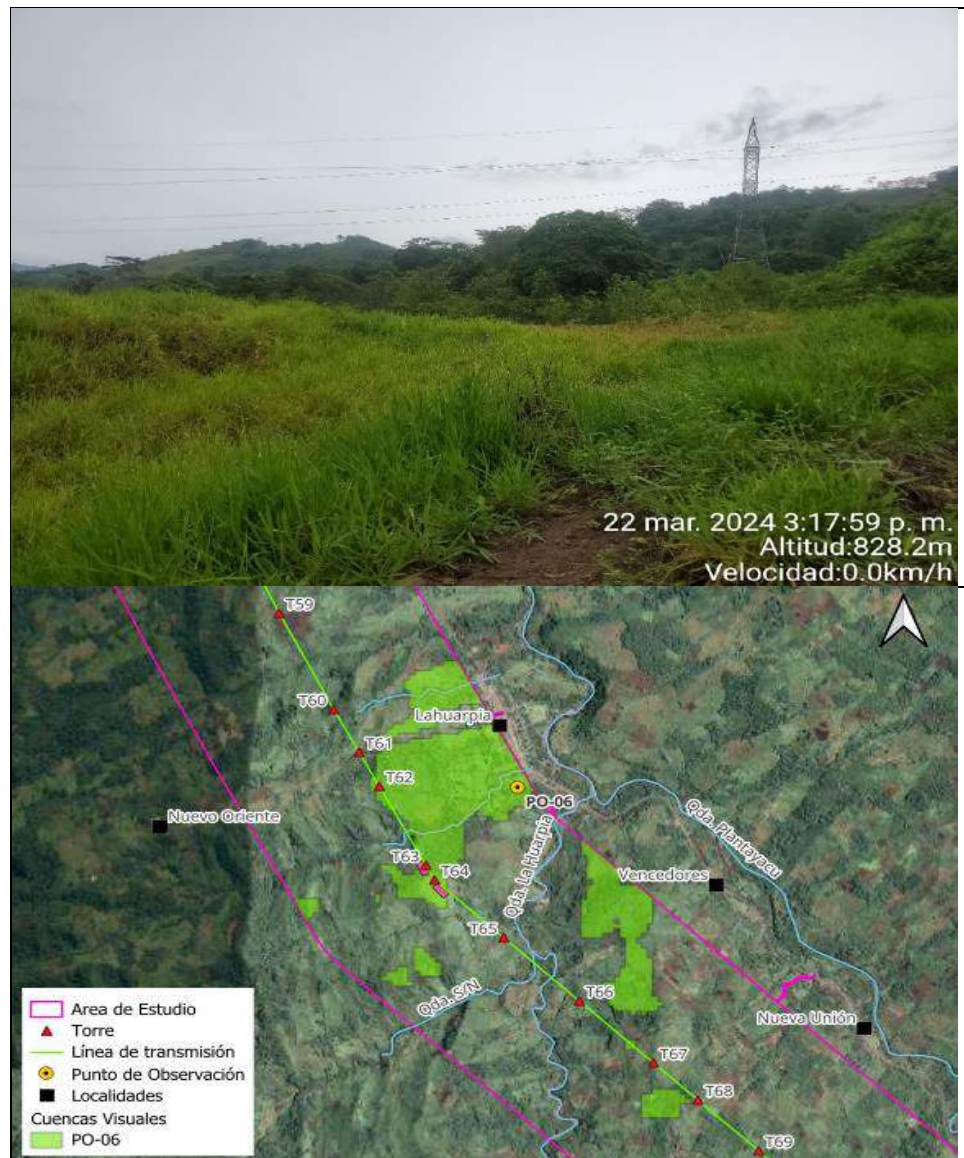
Ilustración 4.1-101: Cuenca Visual CV-6

Desde esta cuenca se aprecia la torre T62 y T64. Por otro lado, las unidades paisajísticas que se observan corresponden a paisajes de colina con vegetación mixta (UP-03) y paisajes de piedemonte con vegetación secundaria (UP-02). También es posible observar una torre de la L.T Tarapoto-Moyobamba.

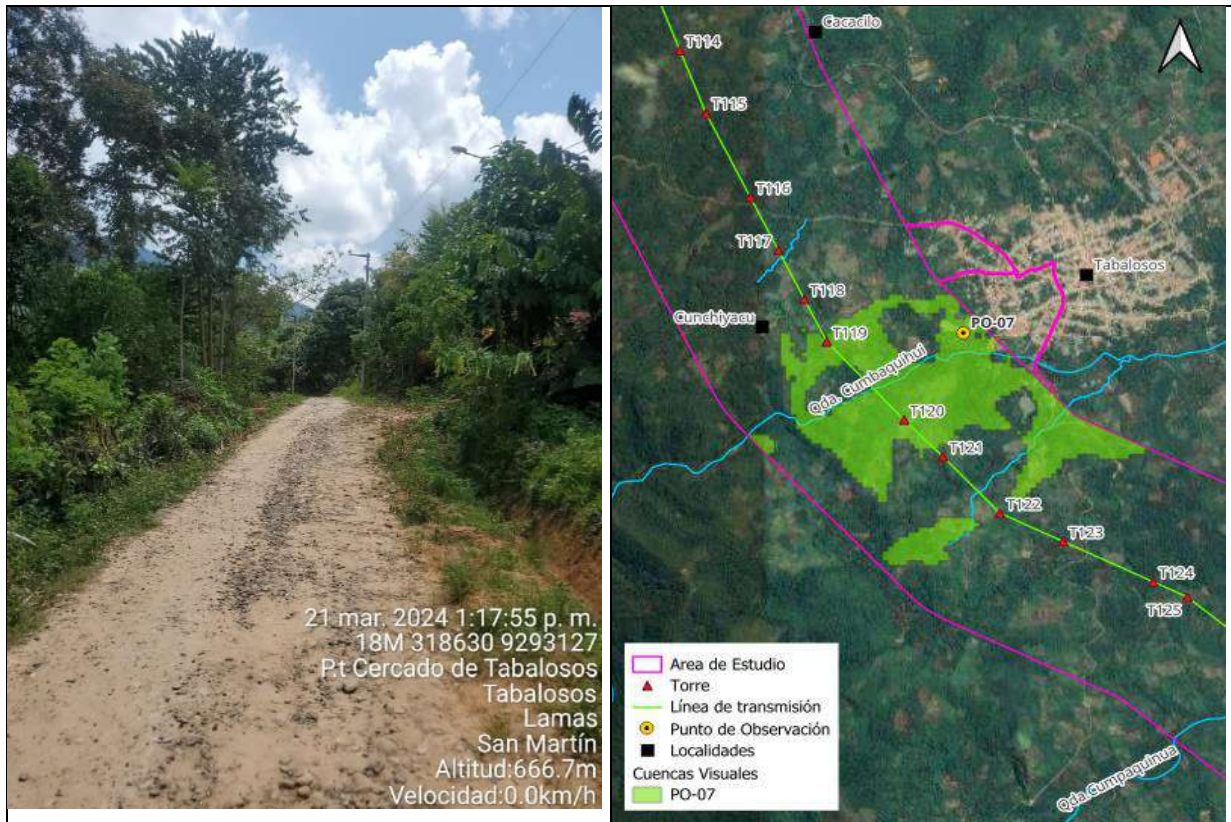
Ilustración 4.1-102: Cuenca Visual CV-7

Desde esta cuenca se puede apreciar la torre T122 y un tramo corto de la LT 220 kV, desde la torre T119 a la T121. Por otro lado, las unidades paisajísticas que se observan corresponden a paisajes de montaña con bosque basimontano (UP-01) y paisajes de colina con vegetación mixta (UP-03).

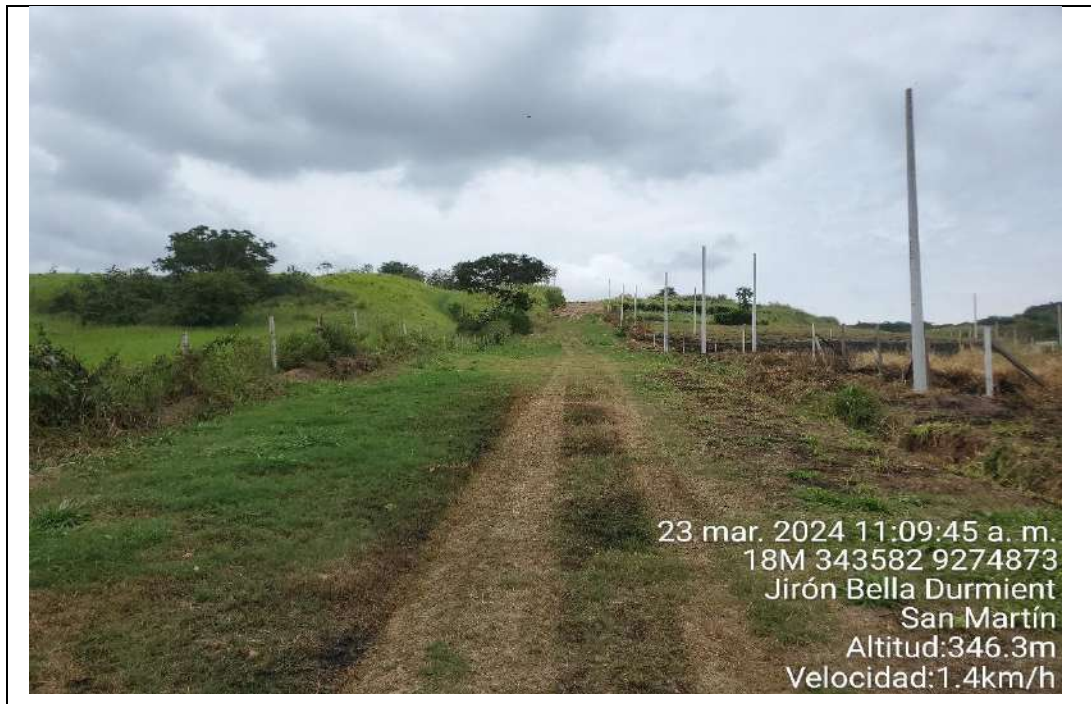
Ilustración 4.1-106: Cuenca Visual CV-11

Desde esta cuenca es posible observar las torres T20, T21, T22, T24 y T25. Entre las unidades paisajísticas presentes en esta cuenca se encuentran los paisajes de colina con vegetación mixta (UP-03).
